**普通河川雨山川災害復旧事業
内部検証結果報告書**

令和3年3月

熊取町 都市整備部 水とみどり課

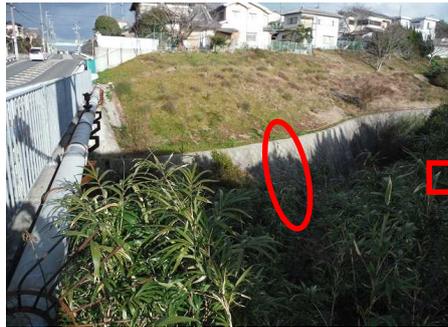
①被災以前のブロック積の状況

※上記は、平成27年2月6日に近隣住民から岸和田土木事務所宛にブロック積に亀裂がある旨連絡があったため、本町も現地確認したうえで、同年2月20日にモルタルで補修したものの。

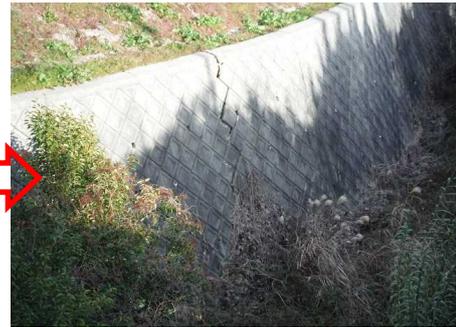
②ブロック積のズレ(遠景)

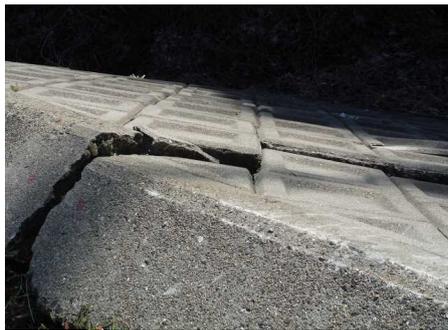
③ブロック積(近景)

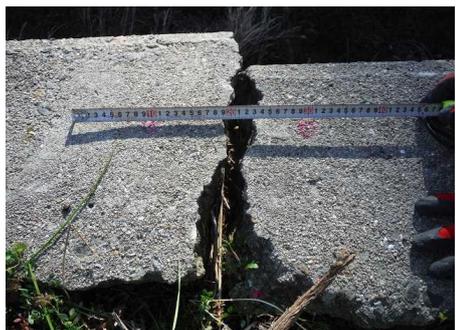
④ブロック積天端のズレ

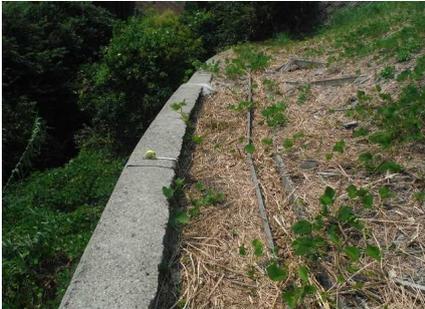
<p>⑤ブロック積天端裏側の沈下状況</p> </div> <div style="width: 50%;">

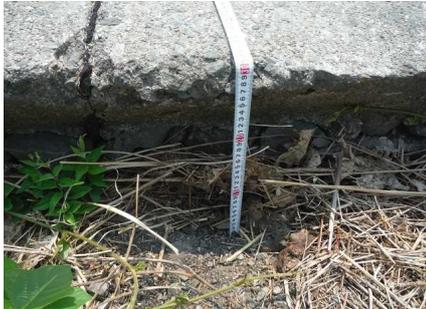
<p>⑥同左(沈下量 30cm)</p> </div> <div style="width: 50%;">

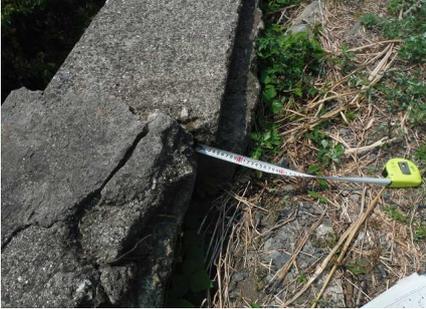
<p>⑦ブロック積天端のズレ状況(近景)</p> </div> <div style="width: 50%;">

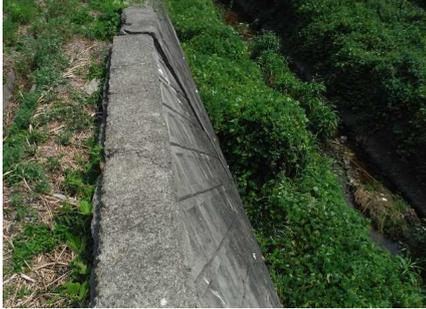
<p>⑧同左(遠景)</p> </div> <div style="width: 50%;">

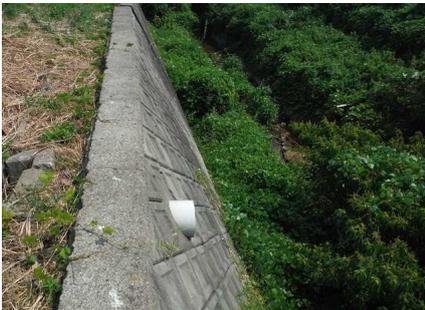
<p>⑨ブロック積はらみだし</p> </div> </div>

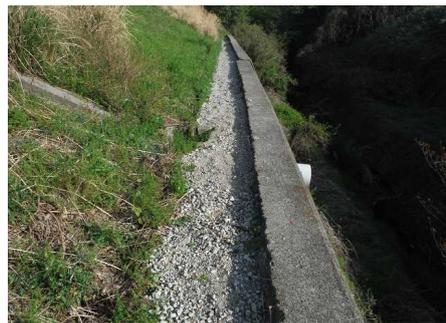
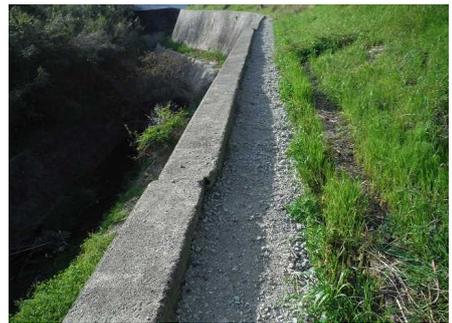
・現地確認したところ、変位は確認できたが、変位後、相当時間が経過しているように見受けられたことから、経過観察により変位が見受けられた場合は、対応することを説明した。
・ブロック積天端裏側の沈下部分には、碎石の補充を行う。(平成28年3月31日完了)

⑬ブロック積天端碎石補充

⑭ブロック積天端碎石補充

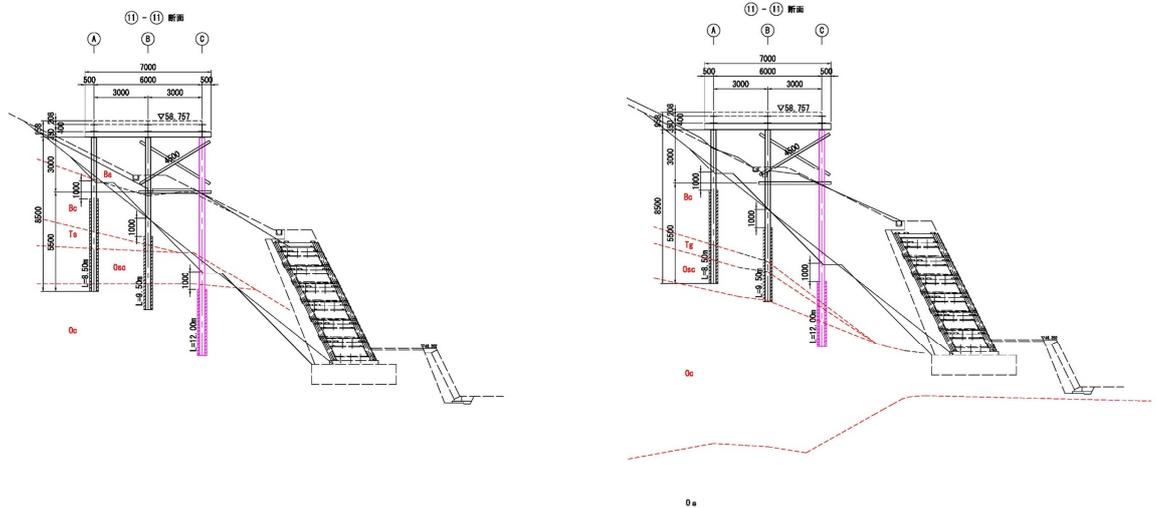
- ・調査箇所No. 8の結果、傾いた杭橋脚(⑪通りC)の根入れは支持層まで達していたものの、各地層厚が違っていたことが判明した。
- ・追加ボーリング調査の結果から杭橋脚の再照査を行ったところ、⑩・⑪通りの全ての杭橋脚が不安定であることが判明した。
- ・⑨～⑫通りの3スパン内に新たに杭橋脚を打設し、仮栈橋を復旧した。
- ・復旧後は大きな変位はなかったものの、法面崩落発生時に歪みが発生した。

- ・ボーリング調査は各指針の調査箇所基準と同等数以上行っていたが、結果、想定地盤の違いにより杭橋脚の傾きが発生した。
- ・工事用道路の設計についても、指針に基づいて設計した。
- ・上記内容より杭橋脚の傾き発生を防ぐには、各杭橋脚打設箇所全てにおいてボーリング調査を行うことが考えられるが、災害復旧という時間的余裕がない中で、仮設構造物である当該構造物に多額の費用と時間をかけるのは、現実的ではないと考える。
- ・当該事業においては、調査・設計段階で地質の専門的知識を有する第三者に入ってもらおうという進め方もあったと考えられるが、被災から災害査定的设计積算完了期限まで2ヶ月程度しかない中で事業を進めるには、各指針を基に進める以外に妥当性を見出すことは困難であったと考える。
- ・今後、現場の形態等により、各指針等以上の対策等を行えるよう専門的知識を有する第三者(個人・法人)などのアドバイザーによる現場支援制度や緊急時等を想定した協力・協定締結等により、短期間でもアドバイスを受けることが可能となる様な仕組みの構築を検討する。
なお、現在、都市整備部内に「設計委託審査会」を設置し、設計段階時に職員間で各種検討・意見交換が図れる体制を構築・運用中である。

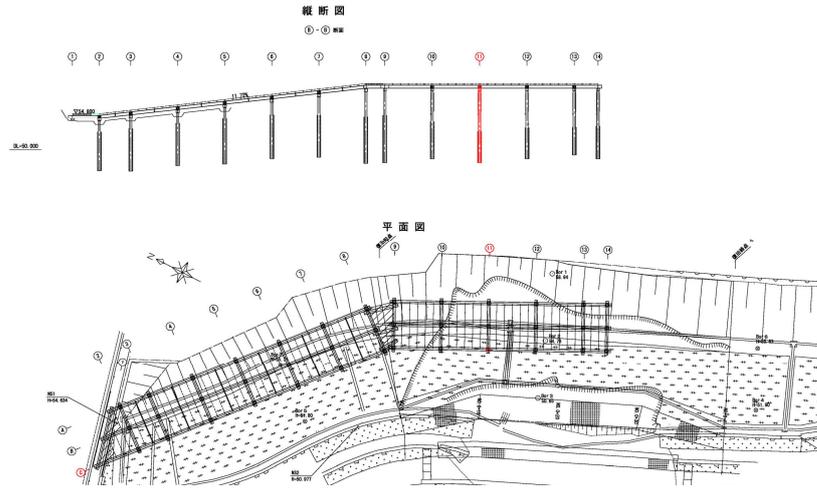
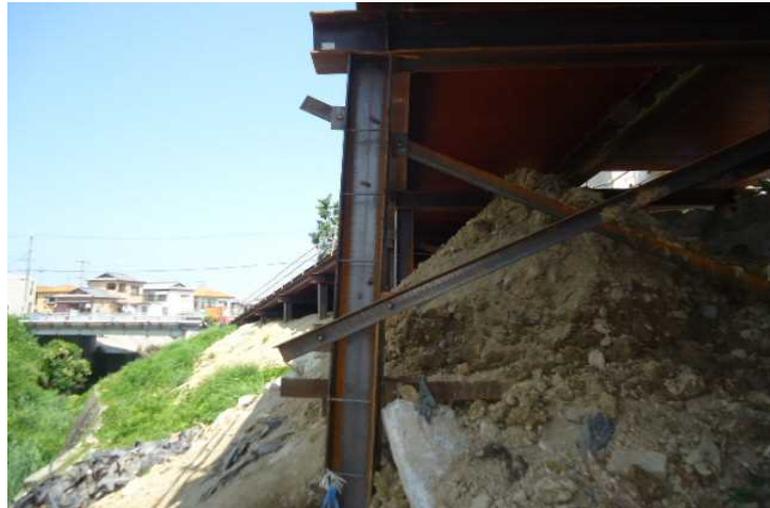
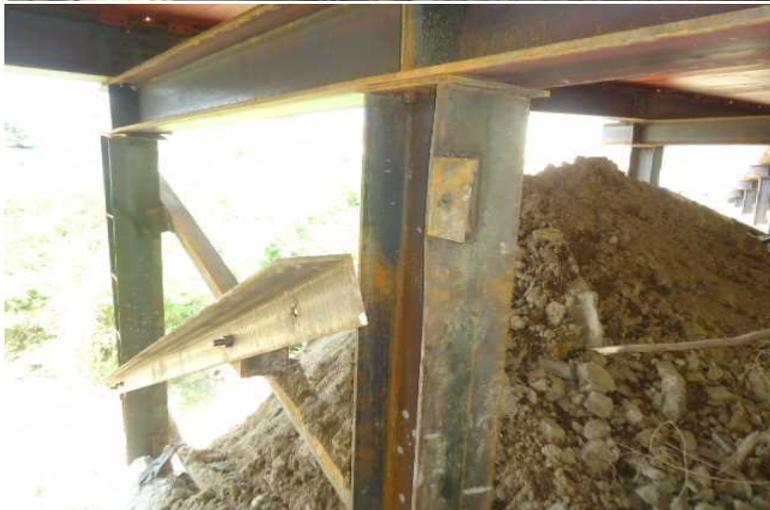
- ・令和元年6月22日、工事用道路⑪通りCの杭橋脚が傾き、ブレス材及びツナギ材取付ネコ材の溶接も破断する事象が発生した。
- ・当日の作業状況は工事用道路上に25tラフテレーンクレーンを据え、崩落土砂の引き揚げ作業を行っていた。
- ・崩落し河道内にあったブロック積は半分程度撤去済であった。
- ・当日の天気は曇であり、直近の降雨は6月15日であった。
- ・6月27日の降雨により、当該杭橋脚に更なる傾きが発生した。

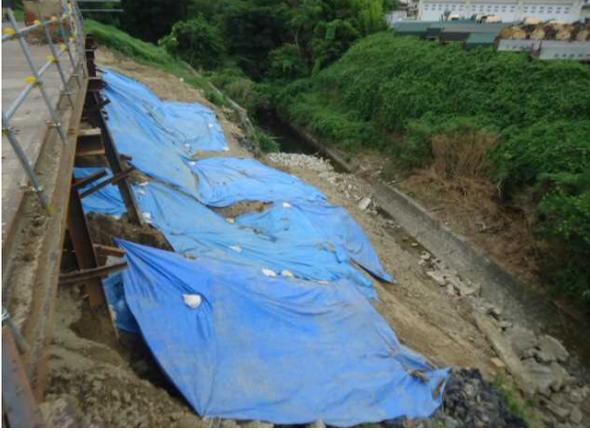
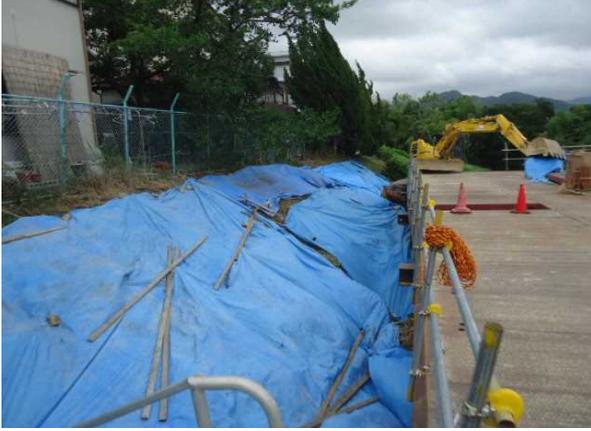
</div> <div style="display: flex; justify-content: space-around; margin-top: 10px;"> <div style="border: 1px solid black; padding: 2px 10px;">↑ 部分崩落状況</div> <div style="border: 1px solid black; padding: 2px 10px;">↑ 大型土のうによる対応</div> </div>
<p>結果</p>	<p>一部法面崩落はあったものの、大きな変位は無く、出水期を乗り越えることができた。</p>

<p>内容</p>	<ul style="list-style-type: none"> ・被災範囲法面全体にブルーシートを張り伸ばした。 ・7月23日未明に発生した工所用道路と隣接民地間の部分崩落部に大型土のうを設置した。
<p>目的</p>	<ul style="list-style-type: none"> ・被災範囲法面への雨水浸透を抑え、法面の安定を図った。 ・崩落拡大を防ぐため、土留め用として大型土のうを採用した。
<p>図面・写真等</p>	<div style="display: flex; justify-content: space-around;">

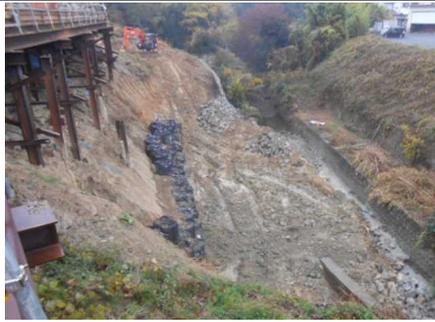
令和元年12月18日
土留め用大型土のう
設置完了状況

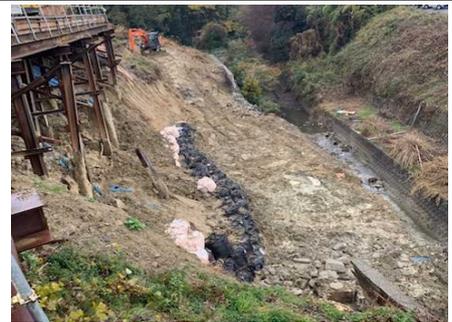
令和元年12月26日
土留め用大型土のう
滑り状況

<p>内容</p>	<ul style="list-style-type: none"> ・令和元年12月25日頃～令和2年1月7日頃の間で、工事用道路下法面に設置していた土留め用大型土のうが一部河川側に動く事象が発生した。 ・大型ブロック積基礎部の安定処理を先行して行った。
<p>目的</p>	<ul style="list-style-type: none"> ・施工中の法面安定を図るため、法裾部に土留め用大型土のうを設置した。 ・土留め用大型土のうが動いた際、河道部付近の法端部も同様の動きをしていたため、地盤表層が動いたことにより、大型土のうも動いたと判断した。 ・地盤表層の動きを止める必要があるため、大型ブロック積基礎の安定処理を先行して行った。
<p>図面・写真等</p>	<div style="display: flex; justify-content: space-around;">

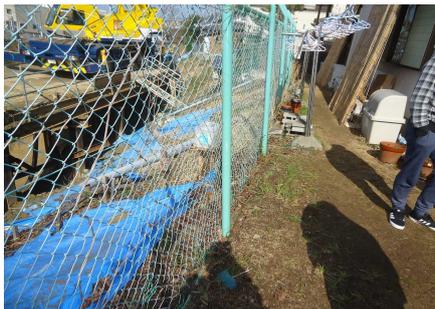
令和2年3月2日
隣接民地状況

- ・令和2年3月2日隣接民地住民からの連絡で、宅地内地盤及び擁壁に亀裂が発生していることが判明した。
- ・判明時の現場作業は下段ブロック積を進めていた。
- ・判明後、日ごとに亀裂及び地盤沈下が大きくなった。
- ・隣接民地への影響を抑える為に3月16日に緊急工事施工依頼にて土留鋼矢板の打設を依頼し、3月19日～21日に土留鋼矢板(長さ7m、68枚)を打設した。
- ・令和2年3月末に下段ブロック積が完成した後、4月上旬に工所用道路を一部撤去した。
- ・令和2年4月13日頃から土留鋼矢板が徐々に傾く事象が発生した。
- ・打設した土留鋼矢板は存置と計画していたが、大型ブロック積完成後に引き抜いた。

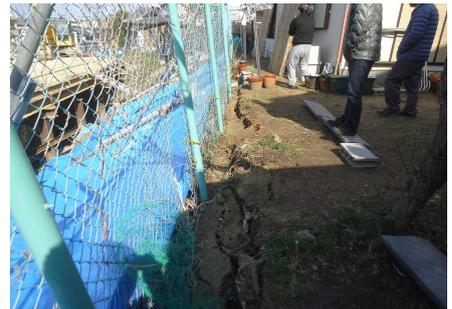
令和2年3月17日
隣接民地状況

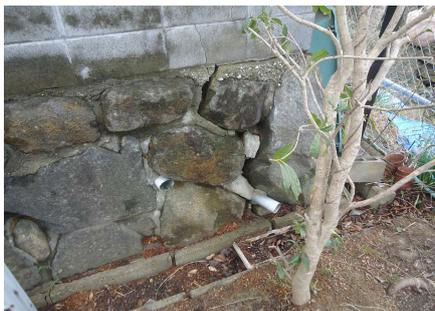
令和2年3月23日
土留鋼矢板打設後

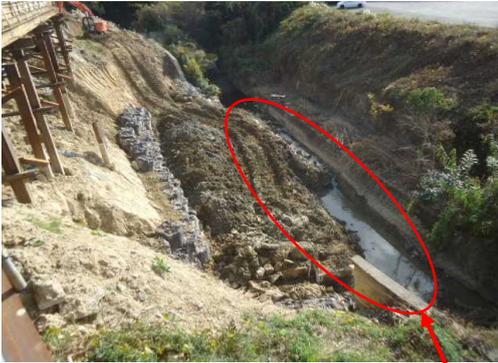
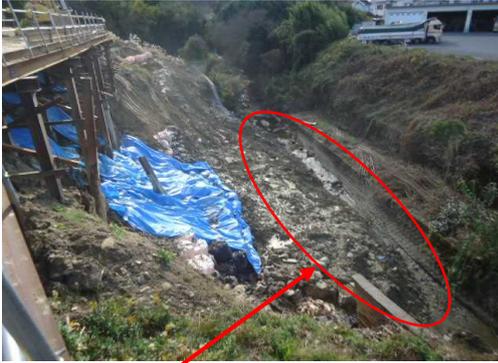
</div> <p style="text-align: center;">令和元年12月20日 令和元年12月27日</p> <div style="text-align: center; border: 1px solid black; padding: 5px; width: fit-content; margin: 0 auto;">河道部付近の法端部状況</div> <div style="text-align: center; margin-top: 20px;">

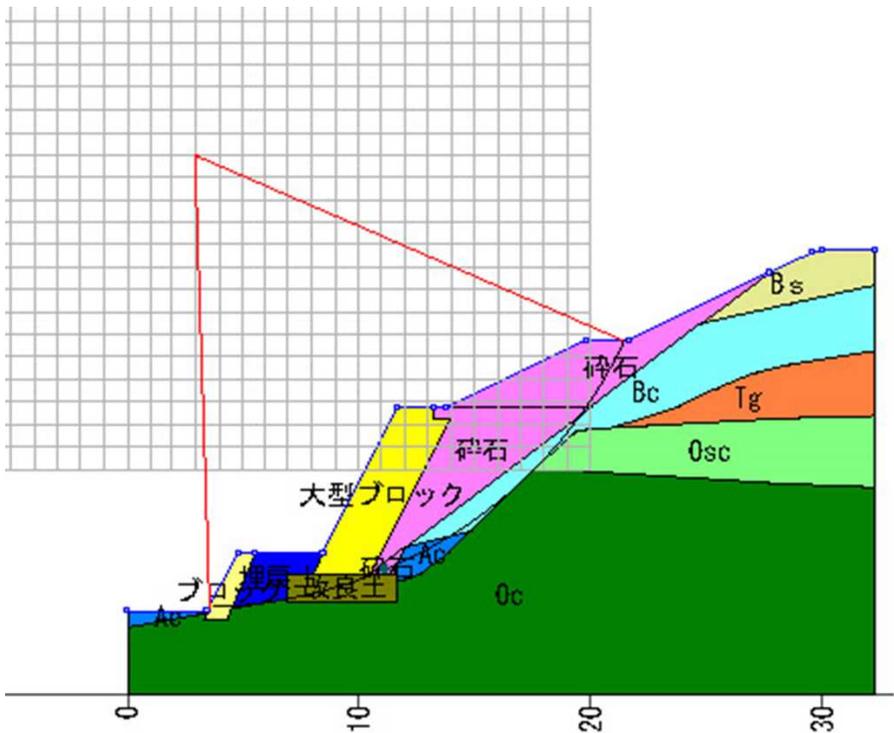
</div> <p style="text-align: center; margin-top: 10px;">円弧すべり計算の結果、大型ブロック積基礎の安定処理によりすべりは止まる計算である。</p>

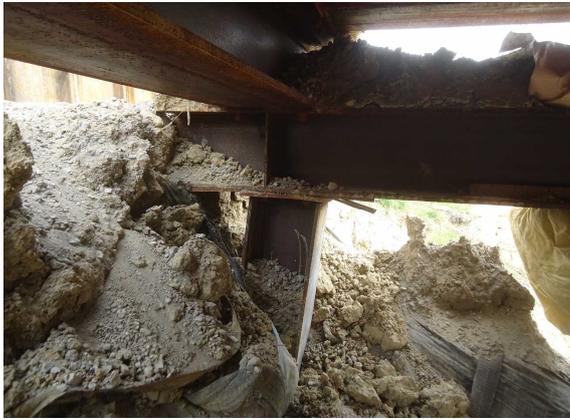
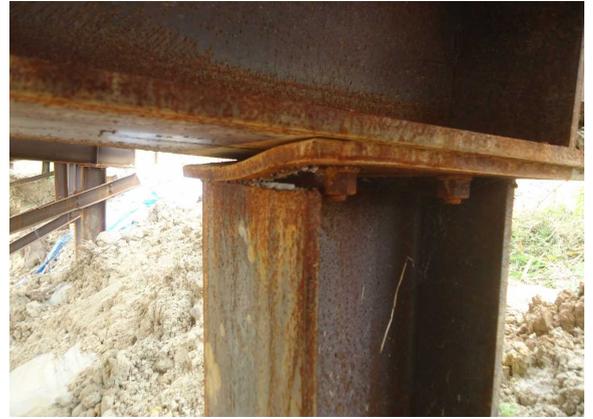
工事用道路端部における歪み発生状況

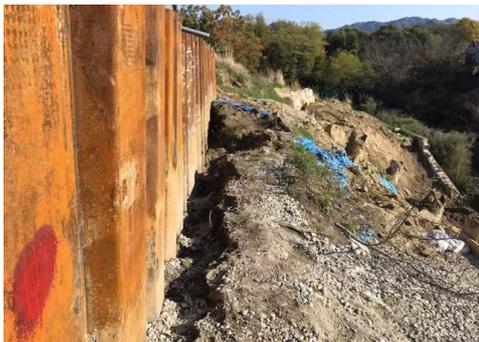
令和2年4月14日

<p>結果</p>	<ul style="list-style-type: none"> ・土留鋼矢板打設直後も打設の影響と思われる隣接民地地盤等の変動はあったが、その後は安定を保っていた。 ・工事用道路の一部撤去及び大型ブロック積施工に伴う掘削を進めたところ、土留鋼矢板前面の法面に動きが発生した。(4月14日写真参照) ・その後徐々に土留鋼矢板の傾きが大きくなった。(4月24日写真参照) ・4月24日の状態以降、土留鋼矢板の傾きは落ち着きつつあったが、完全に動きが止まったのは、大型ブロック積が5段程度積み上がった5月下旬頃であった。
<p>④課題及び改善策</p>	
<ul style="list-style-type: none"> ・P20「IV本復旧工事に係る本復旧工法について」に記載しているとおり、土留は必要ないと判断し、同対応とした。 ・隣接民地地盤の変動時の土留鋼矢板打設については、地盤の変動や擁壁に亀裂が発生し、更に短期間での変動幅が大きくなるなど、緊迫した状況であり対策工法の詳細な安定計算を行うことができなかった。 ・土留鋼矢板が傾いた後、矢板上部の法面の動きが徐々に落ち着いていったことを考慮すると土留鋼矢板打設に一定の効果はあったと考える。 ・今後、現場の形態等により、各指針等以上の対策等を行えるよう専門的知識を有する第三者(個人・法人)などのアドバイザーによる現場支援制度や緊急時等を想定した協力・協定締結等により、短期間でもアドバイスを受けることが可能となる様な仕組みの構築を検討する。 なお、現在、都市整備部内に「設計委託審査会」を設置し、設計段階時に職員間で各種検討・意見交換が図れる体制を構築・運用中である。
