美熊台自治会からの「河川法面の異常箇所現状調査報告と今後の対策について」の要望に対する現場対応(定点観測及び碎石充填)及び原因究明調査方針について

現場名 雨山川（美熊台）災害復旧

平成30年災第106号
普通河川雨山川災害復旧工事

VI 復旧範囲の法面表土崩落及び崩落範囲拡大防止の為の土留鋼矢板について

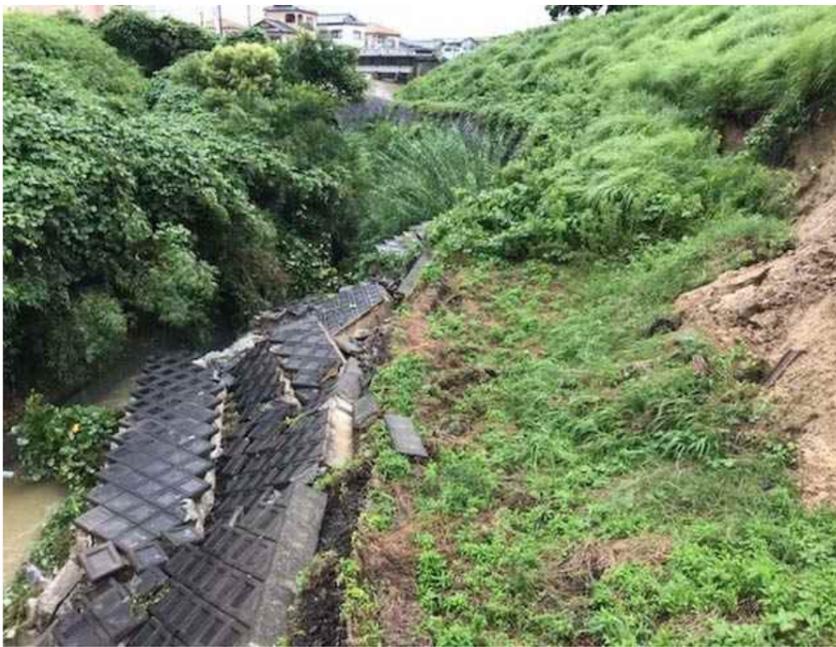
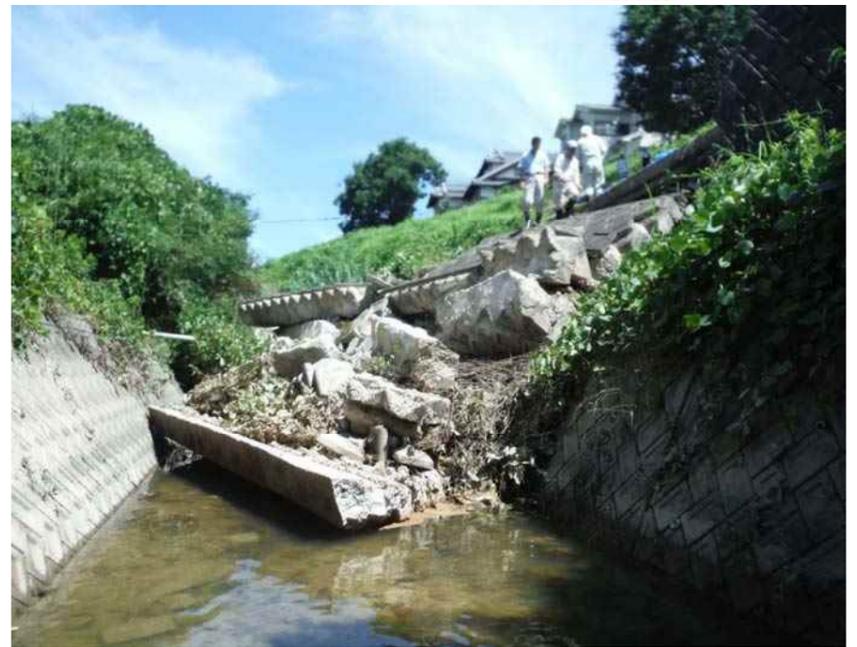
河道付近被災時状況写真

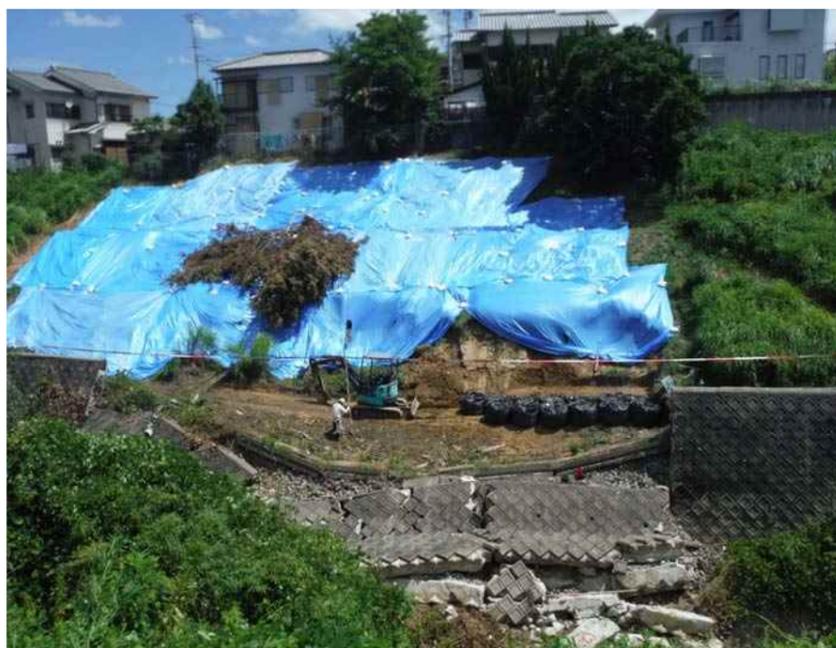
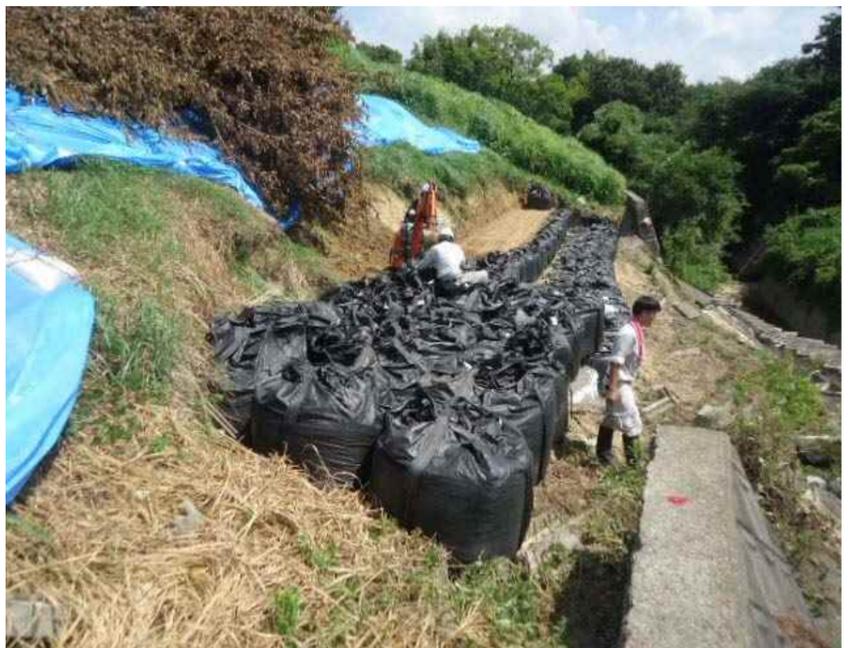
応急復旧工事施工状況写真

応急復旧工事完了後断面状況写真

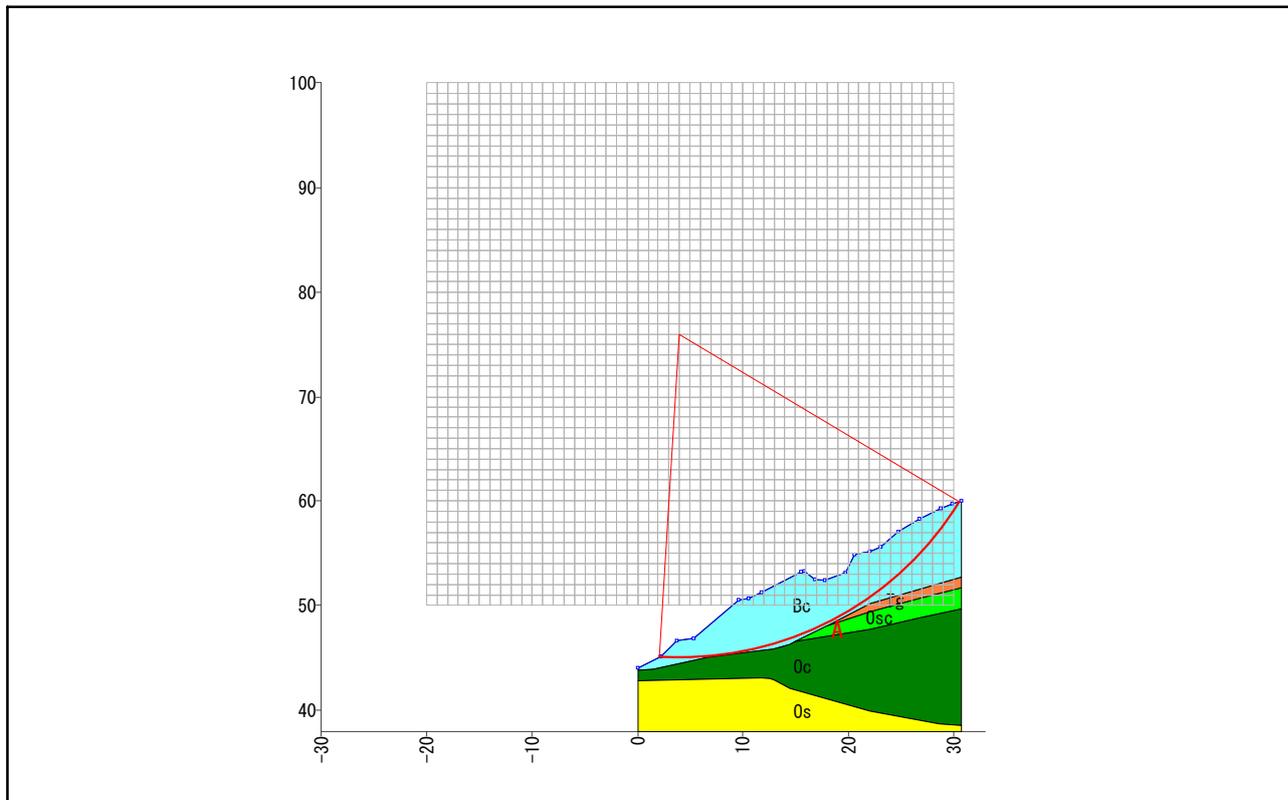
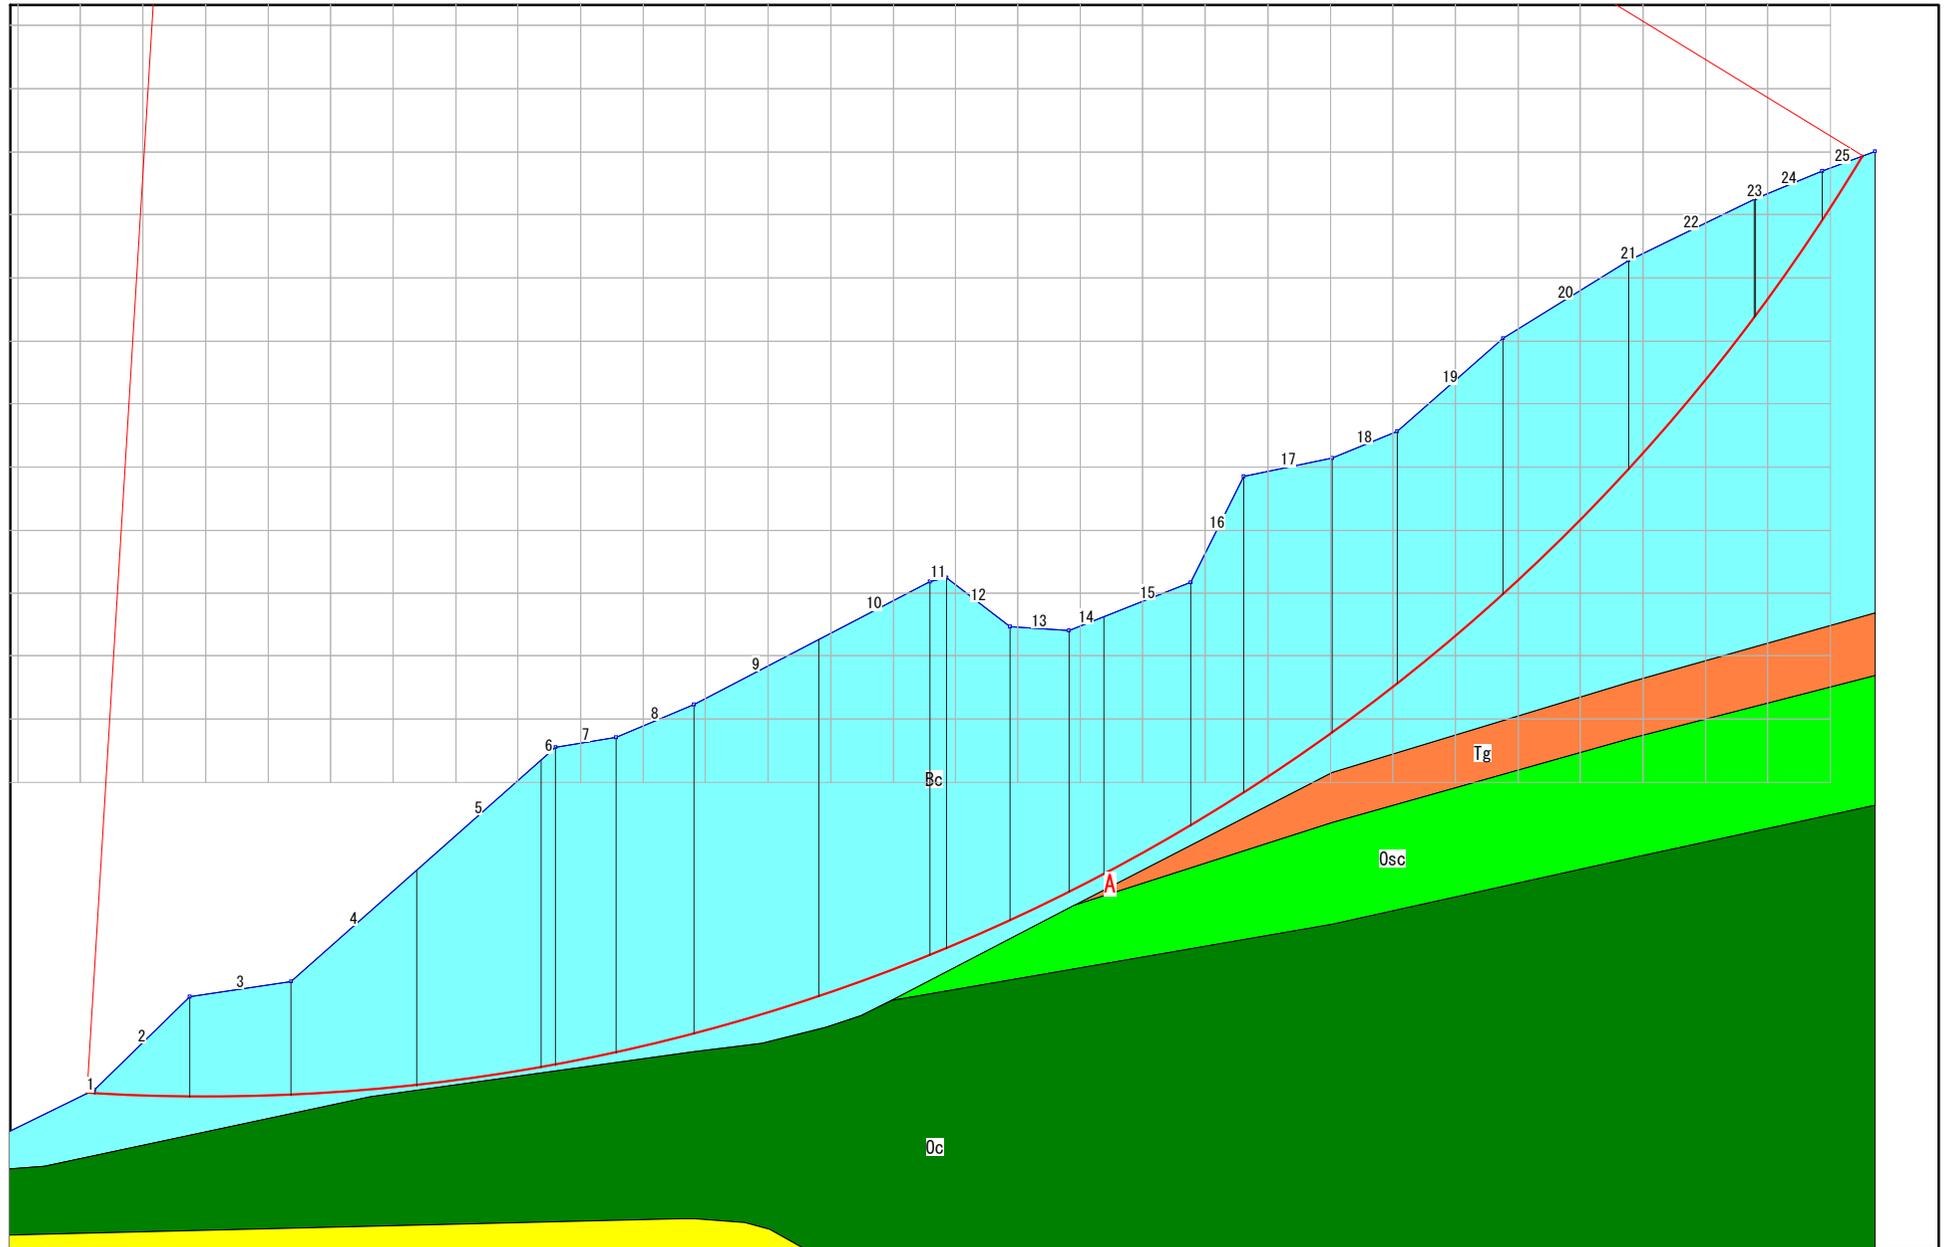
No. 11-No. 9 (常時) 現況地形

大型ブロック施工のための掘削前の現況断面は安全率が確保されており、掘削時には、水位を低下させた状態で、切土勾配を 1:1.1 とすれば、安全率 1.05 を満足する。

安定計算結果		項目	記号	単位	常時
計算結果	安全率		Fs	—	1.235
	計画安全率		Fsp	—	1.200
	必要抑止力		Pr	kN/m	-29.4
円弧	中心座標	X	X	m	4.000
		Y	Y	m	76.000
	半径	r	r	m	31.000
計算要素	すべり抵抗力	S	S	kN/m	1052.11
	滑動力	T	T	kN/m	852.18
	法線力	N	N	kN/m	1880.79
	間隙水圧	U	U	kN/m	0.00
	すべり面長	l	l	m	33.708
	面積	A	A	m ²	106.35

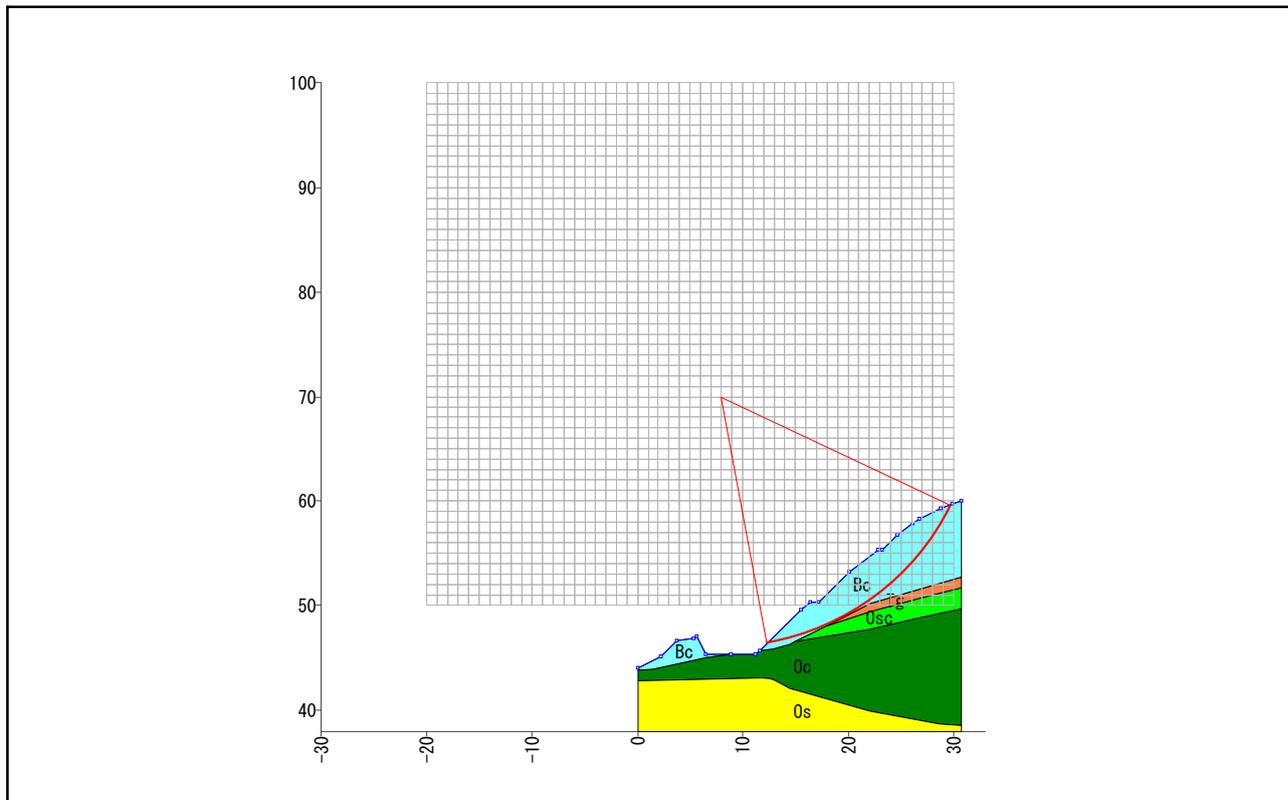
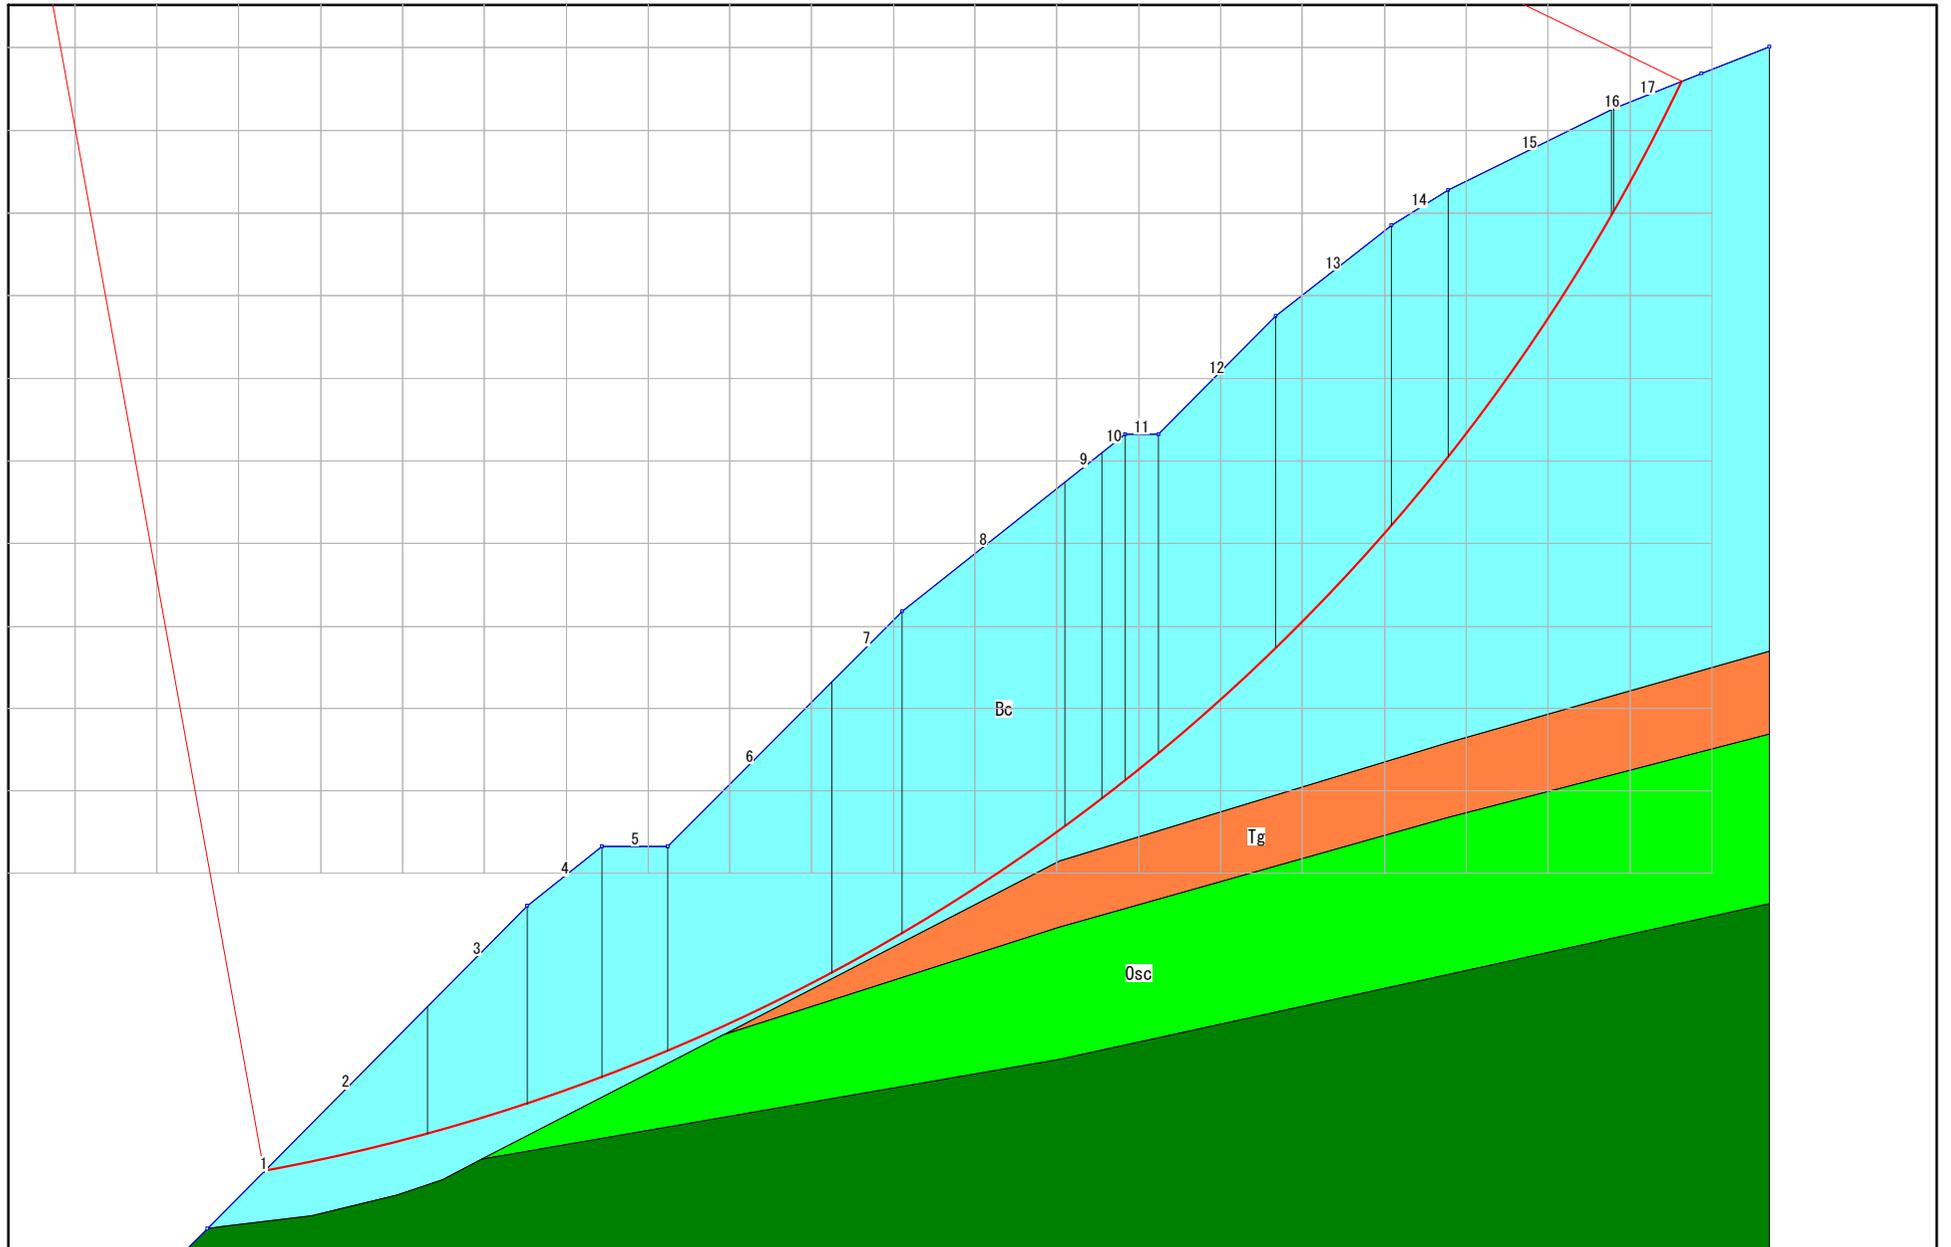
No. 11-No. 9 (施工時1)

安定計算結果		項目	記号	単位	仮設
計算結果	安全率		Fs	—	0.970
	計画安全率		Fsp	—	1.050
	必要抑止力		Pr	kN/m	44.7
円弧	中心座標	X	X	m	8.000
		Y	Y	m	70.000
	半径	r	r	m	24.000
計算要素	すべり抵抗力	S	S	kN/m	541.66
	滑動力	T	T	kN/m	558.40
	法線力	N	N	kN/m	785.39
	間隙水圧	U	U	kN/m	0.00
	すべり面長	l	l	m	22.603
	面積	A	A	m ²	49.23

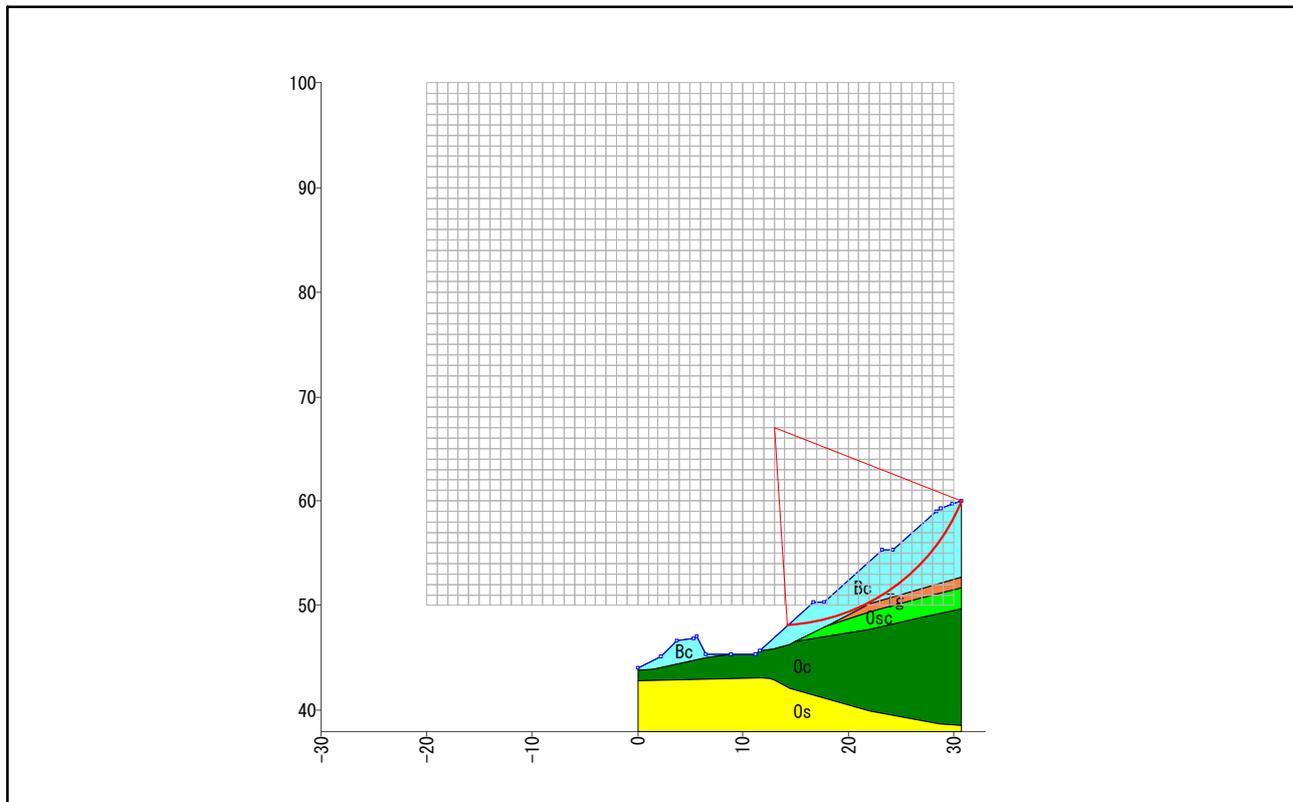
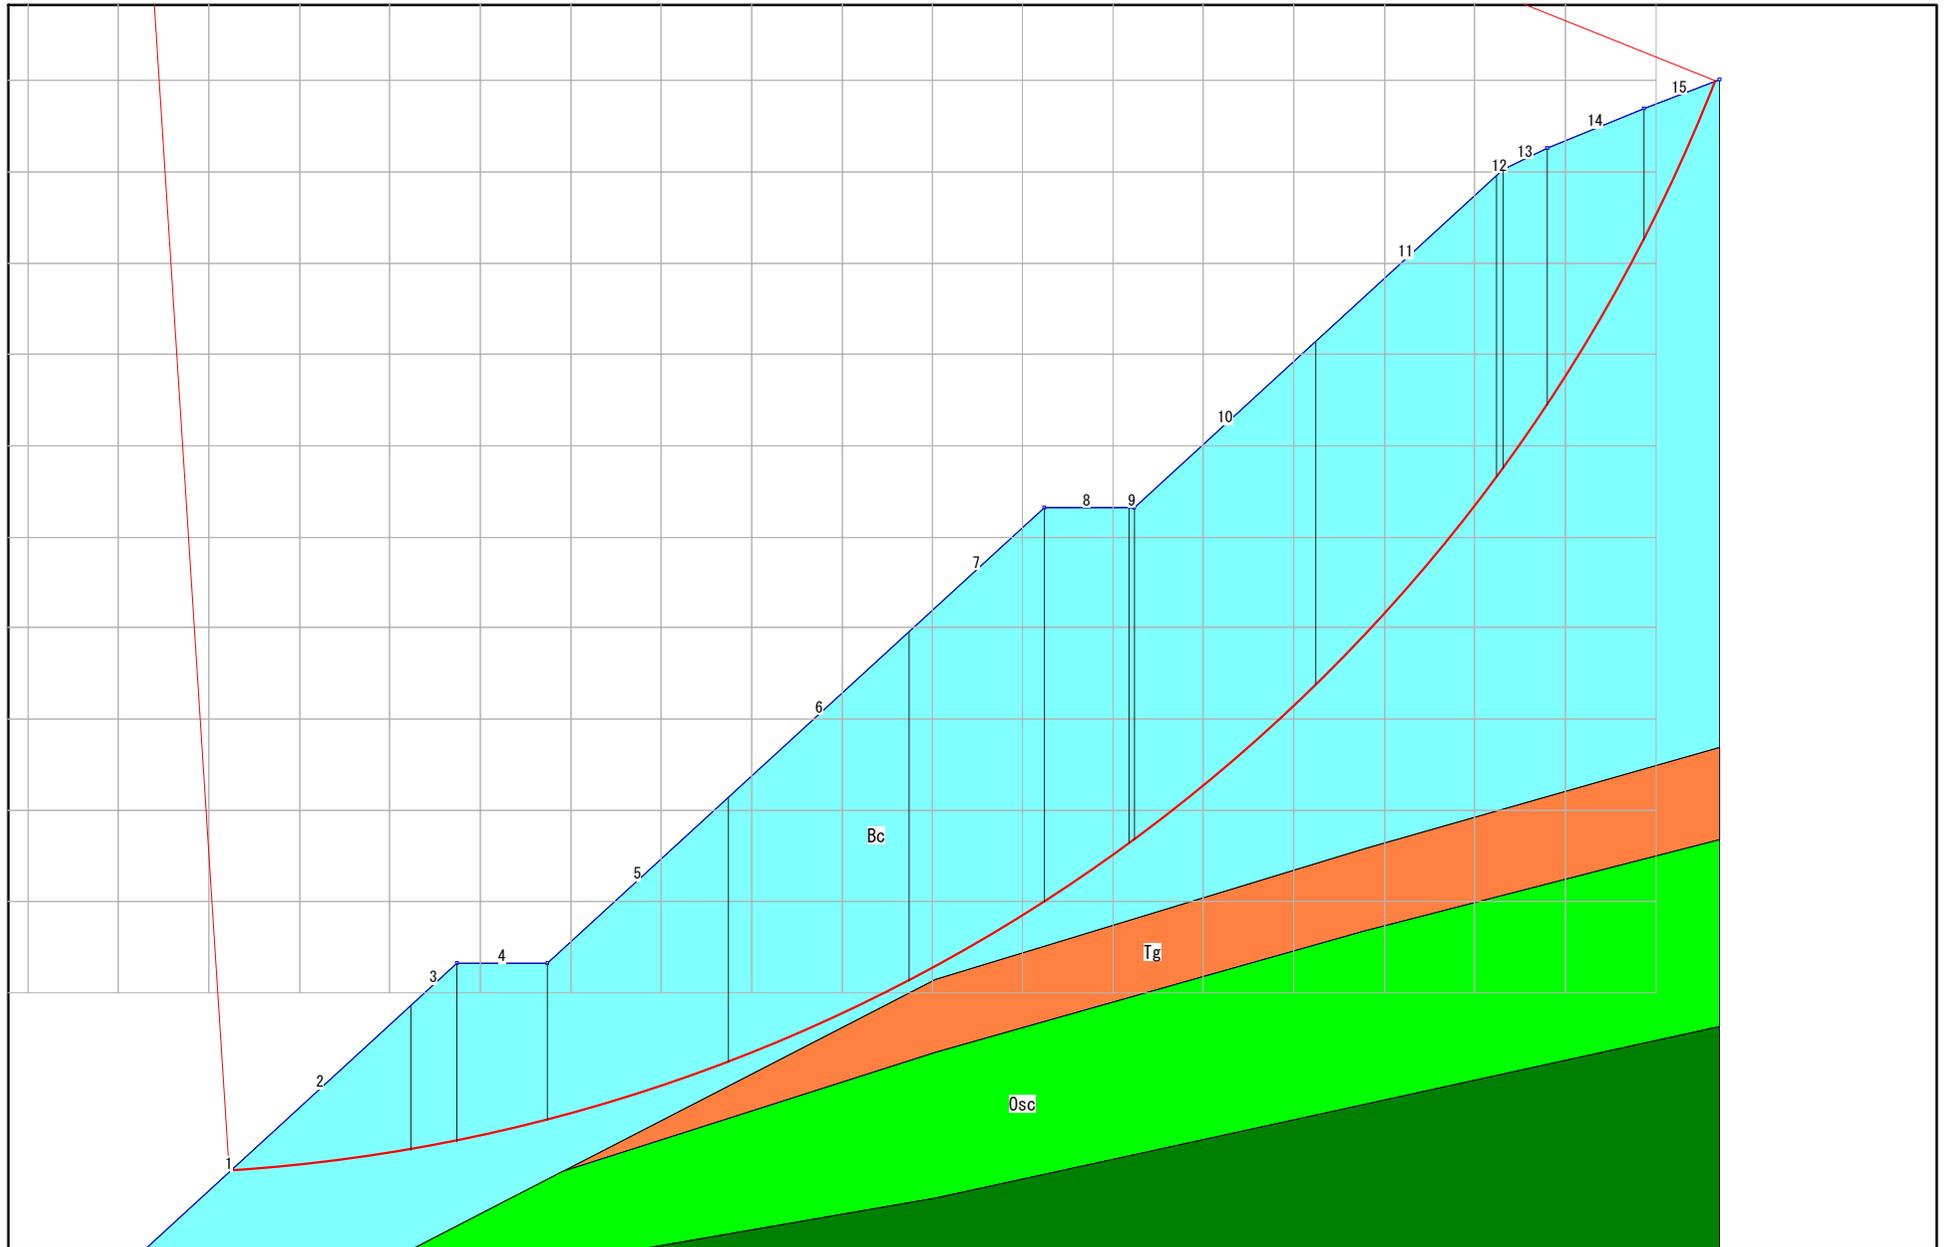
No. 11-No. 9 (施工時2)

安定計算結果		項目	記号	単位	仮設
計算結果	安全率		Fs	—	1.039
	計画安全率		Fsp	—	1.050
	必要抑止力		Pr	kN/m	5.4
円弧	中心座標	X	X	m	13.000
		Y	Y	m	67.000
	半径	r	r	m	19.000
計算要素	すべり抵抗力	S	S	kN/m	508.33
	滑動力	T	T	kN/m	489.18
	法線力	N	N	kN/m	729.28
	間隙水圧	U	U	kN/m	0.00
	すべり面長	l	l	m	21.435
	面積	A	A	m ²	45.25

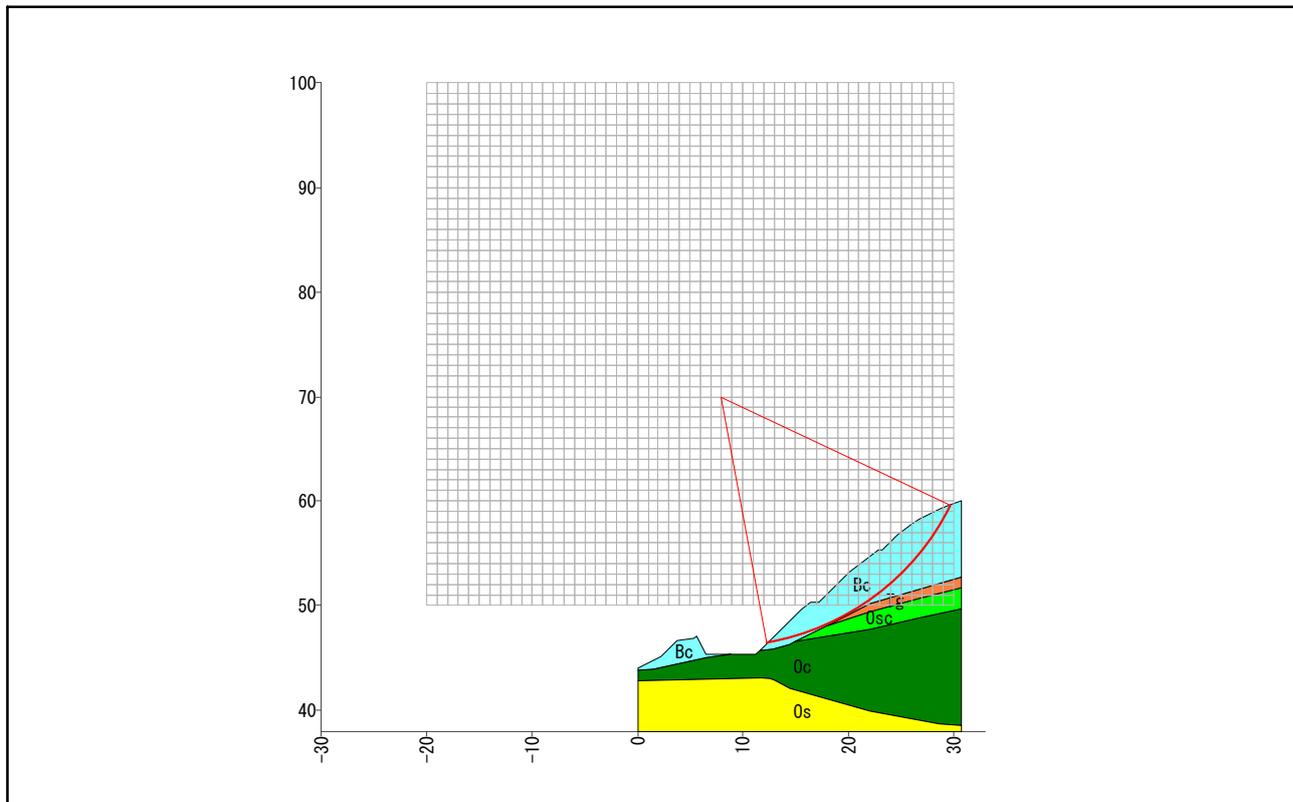
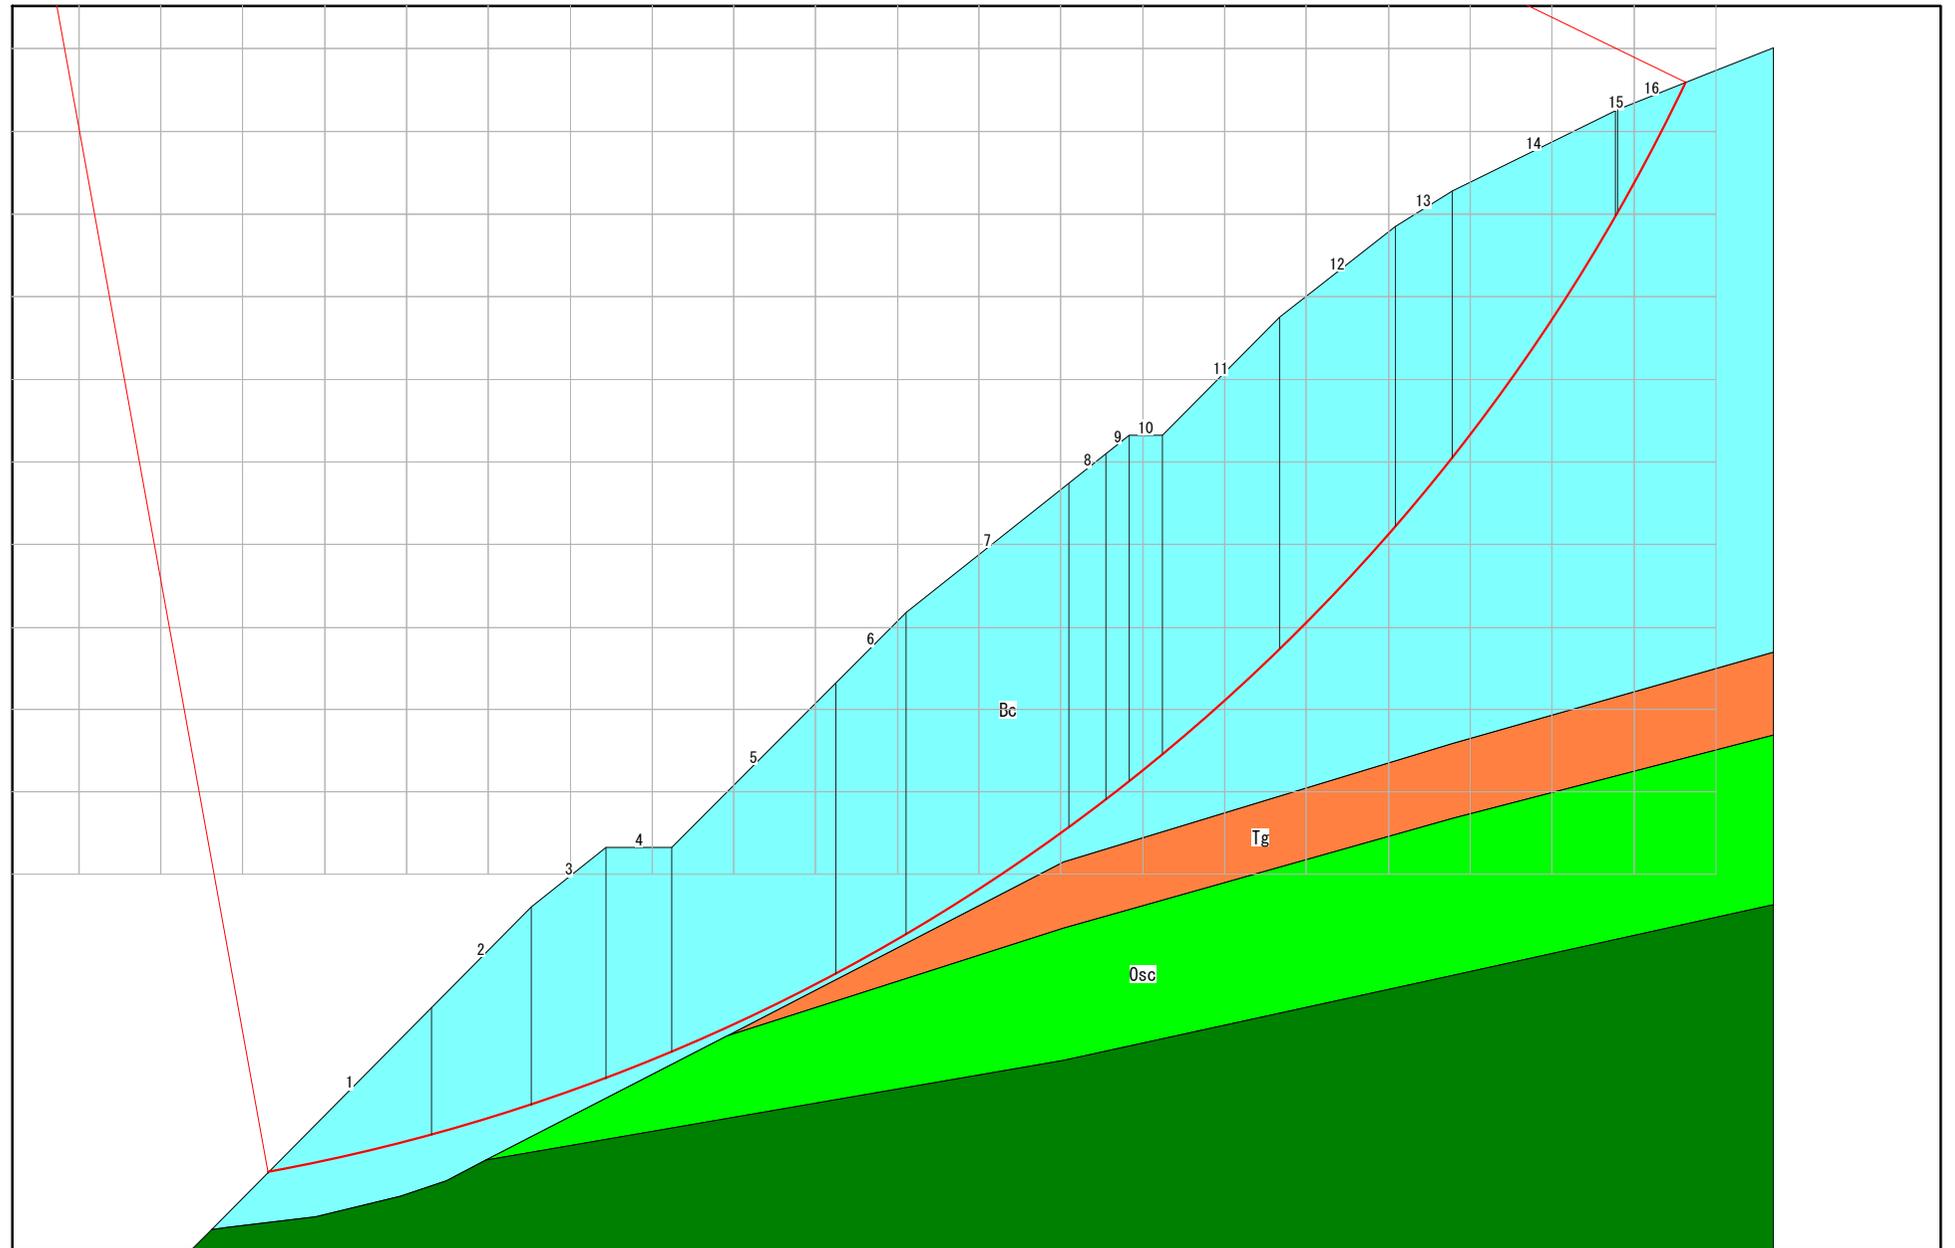
No. 11-No. 9 (施工時3)

安定計算結果		項目	記号	単位	仮設
計算結果	安全率		Fs	—	0.996
	計画安全率		Fsp	—	1.050
	必要抑止力		Pr	kN/m	28.9
円弧	中心座標	X		m	8.000
		Y		m	70.000
	半径	r		m	24.000
計算要素	すべり抵抗力	S		kN/m	528.15
	滑動力	T		kN/m	530.47
	法線力	N		kN/m	746.11
	間隙水圧	U		kN/m	0.00
	すべり面長	l		m	22.603
	面積	A		m ²	49.23

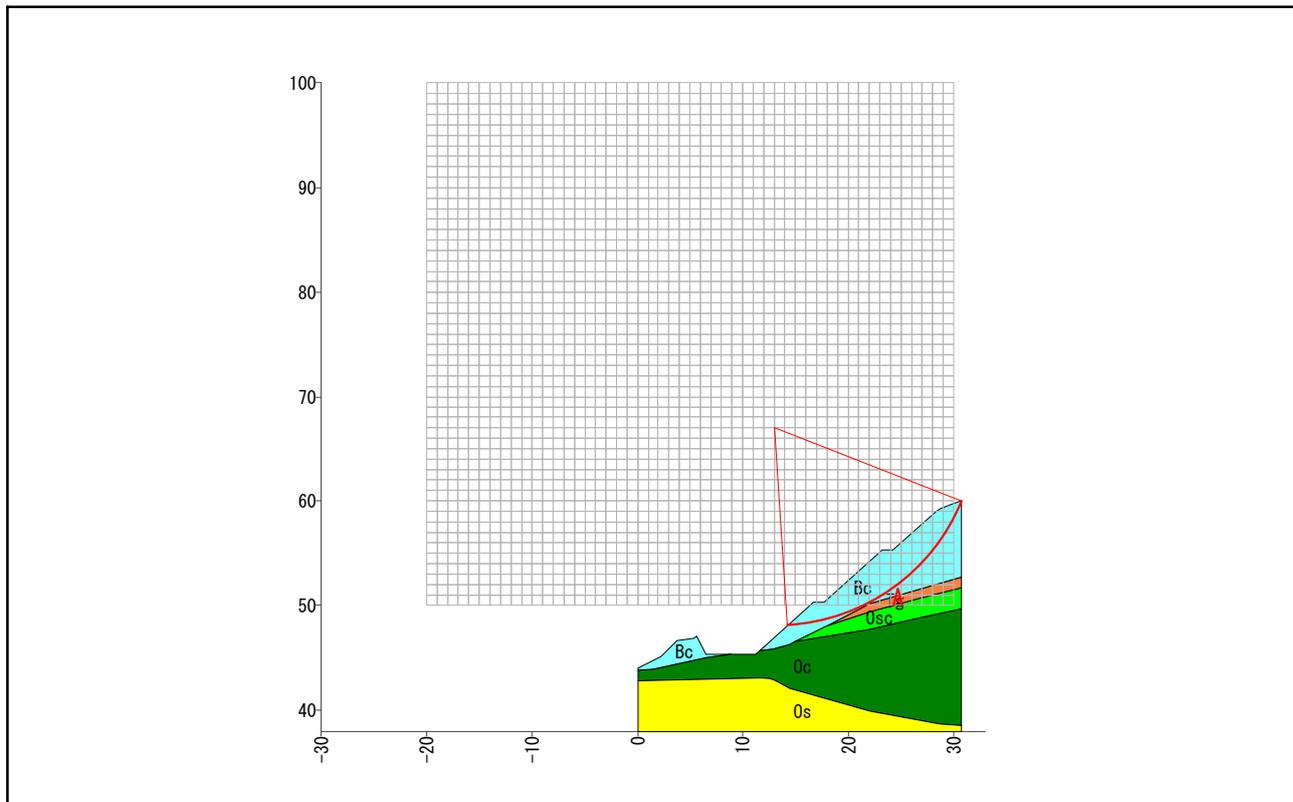
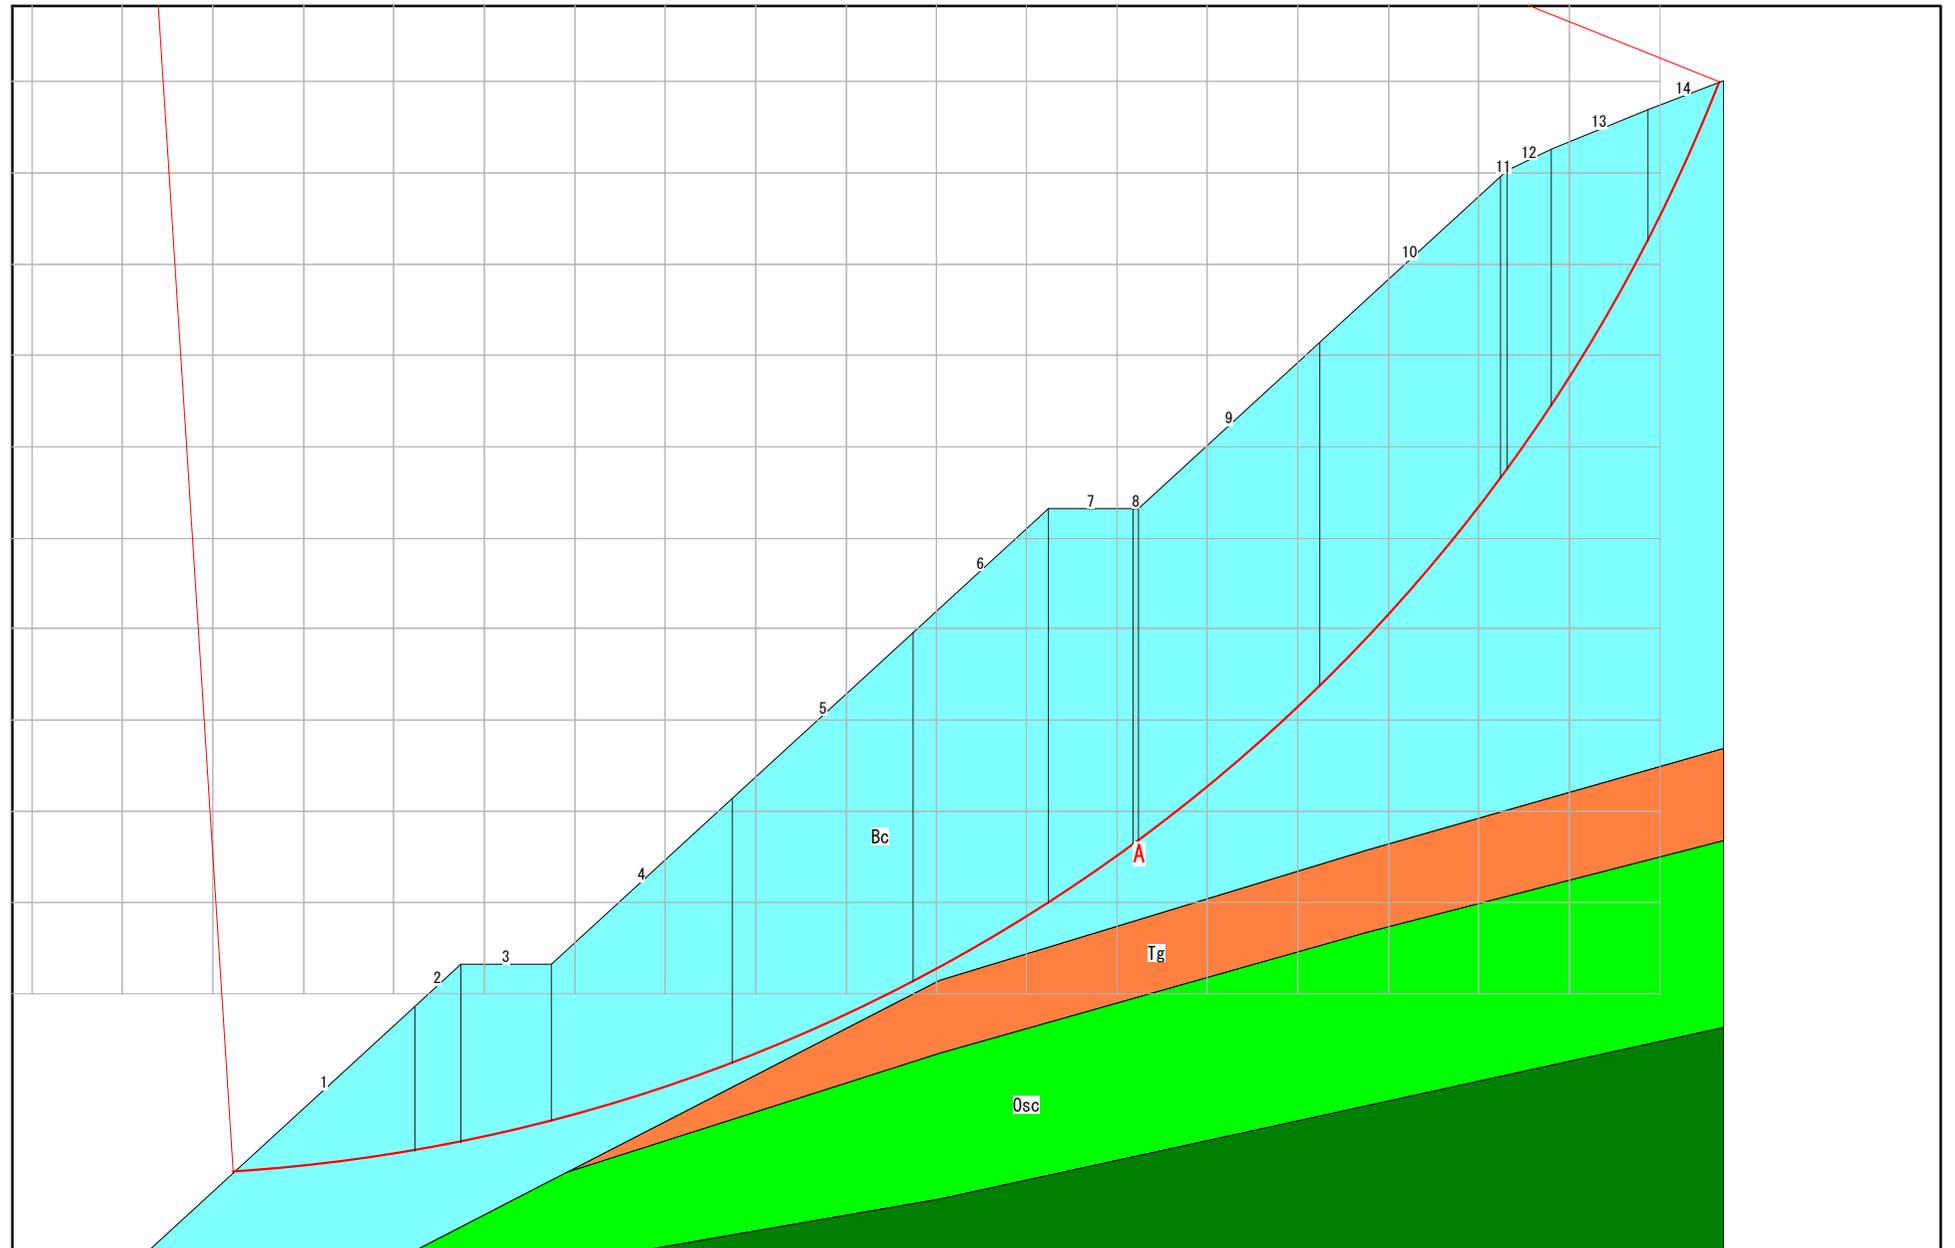
No. 11-No. 9 (施工時4)

安定計算結果		項目	記号	単位	仮設
計算結果	安全率		Fs	—	1.067
	計画安全率		Fsp	—	1.050
	必要抑止力		Pr	kN/m	-7.8
円弧	中心座標	X		m	13.000
		Y		m	67.000
	半径	r		m	19.000
計算要素	すべり抵抗力	S		kN/m	495.78
	滑動力	T		kN/m	464.71
	法線力	N		kN/m	692.81
	間隙水圧	U		kN/m	0.00
	すべり面長	l		m	21.435
	面積	A		m ²	45.25

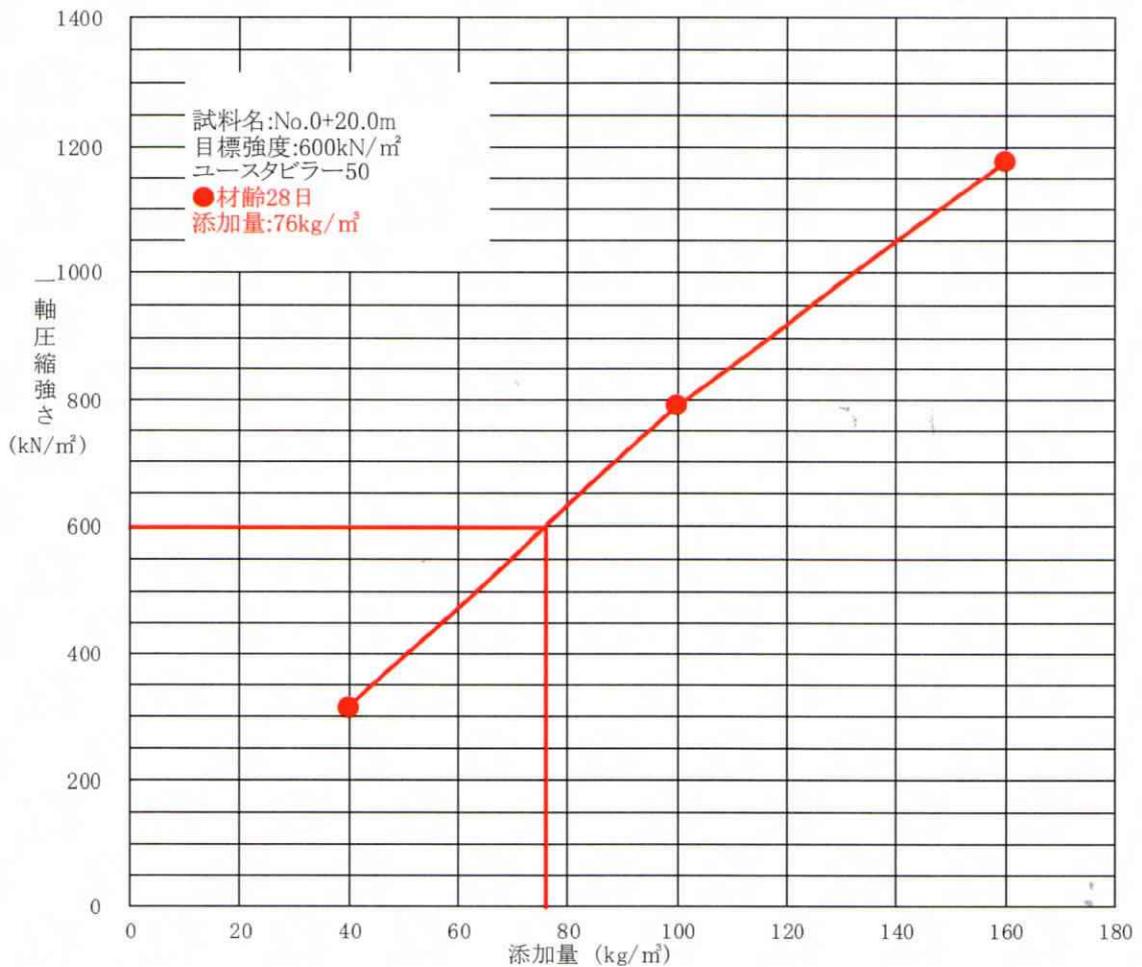
図-3.1 一軸圧縮強さ-添加量曲線図

目標値に対する固化材の添加量を表-3.3に示す。添加量は5kg刻みの切り上げを提案値として設定する。

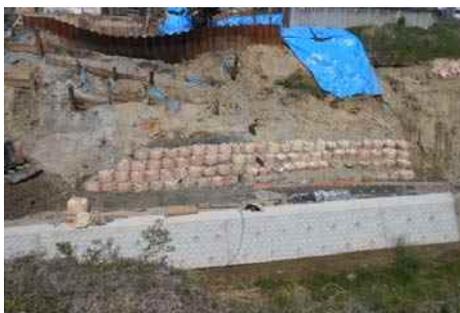
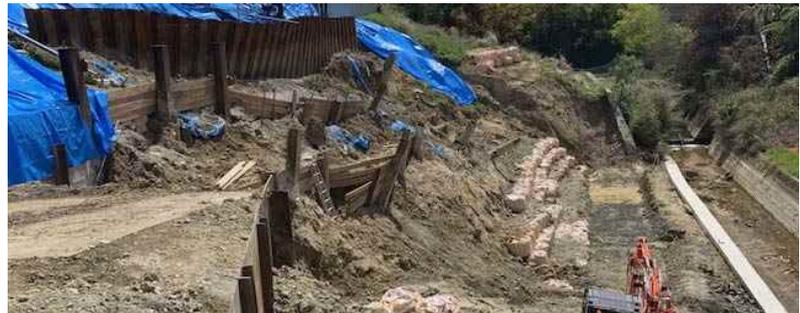
法裾部土留用大型土のう設置状況

※上記観測値の網掛け部のマイナス表示は観測ワイヤーが伸びきり、切れたことでマイナス表示が出ています。
