調査結果表-1

## 特記事項

| | SHOWA SEKI<br>CO., LTD.<br>1000-1, KANAGAWA-KU, YOKOHAMA<br>CITY, JAPAN | (名称) 熊鷹町立総合体育館新築工事<br>(住所) 熊鷹町立総合体育館新築工事<br>(設計) 熊鷹町立総合体育館新築工事<br>(監理) 熊鷹町立総合体育館新築工事 | 戦工 |

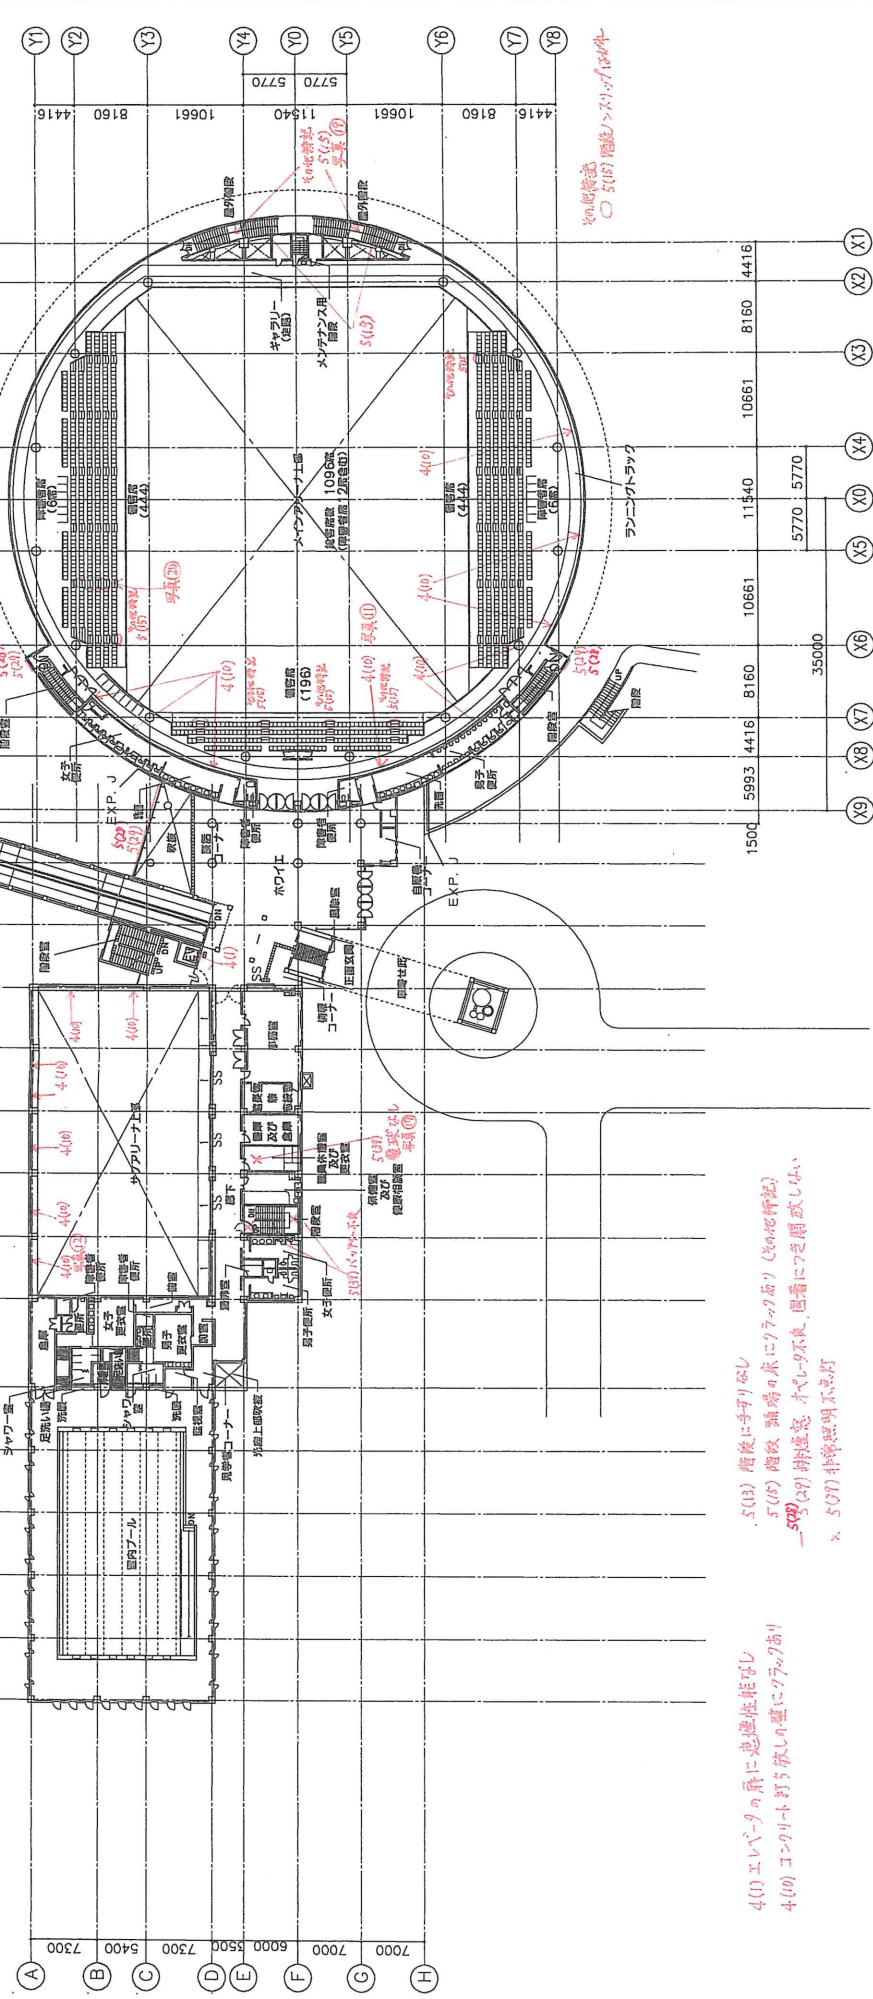
5(13) 階段に手すりなし  
 5(15) 階段 踊り場の床にクランク面あり (5(16)と同様)  
 5(20) 排煙窓 オペレータ不良 煙囪につき開放しにくい  
 x 5(37) 非常照明不点灯

4(1) エレベーターの扉に遮断性能なし  
 4(10) エンクリート打ち抜きの壁にクランクあり

5(15) 階段に手すりなし  
 x 5(16) 階段に手すりなし

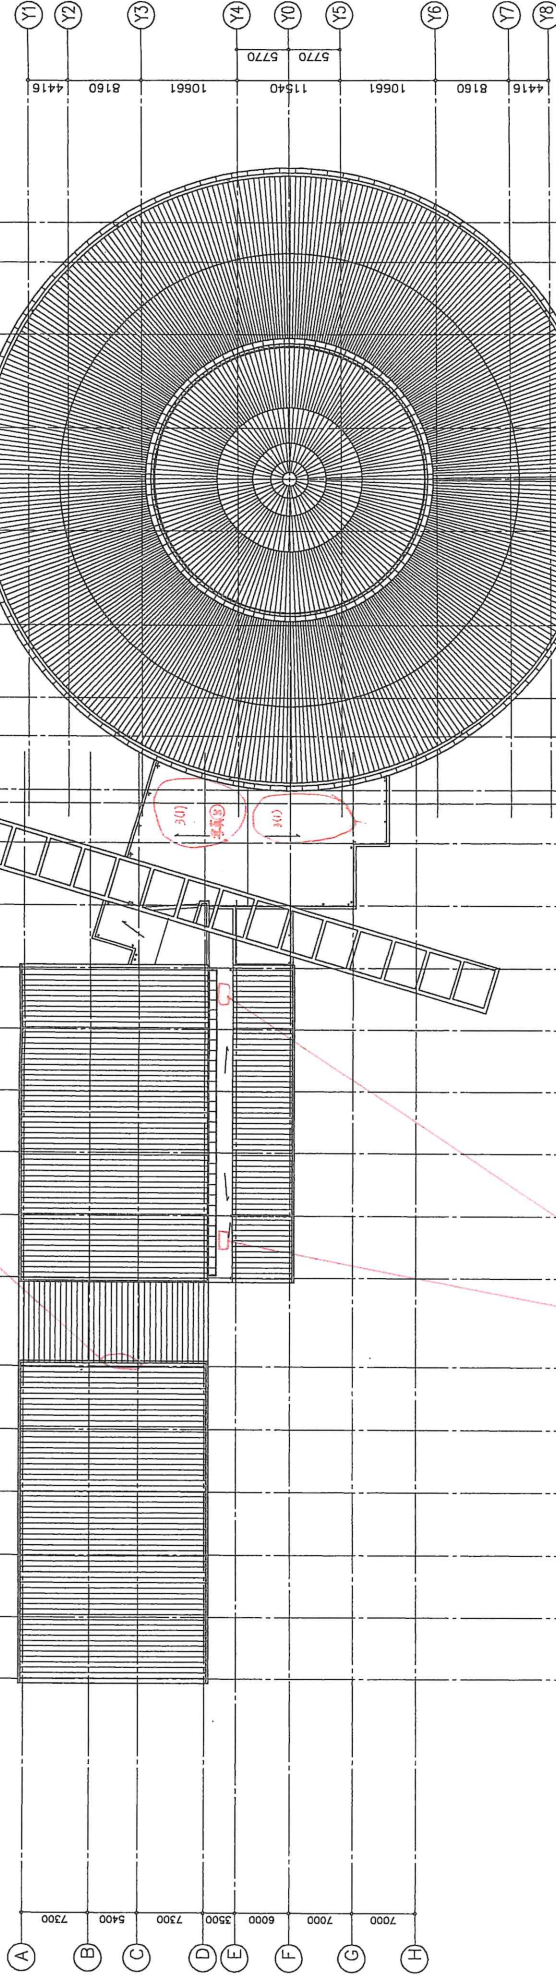
3(7) 屋根面 鋼筋コンクリート 写真(9)

5(24) 5(20) 断熱窓 木製-樹脂-不燃 面着に芝草張し

○ 3(1) 屋上面 防水シート 写真(10)

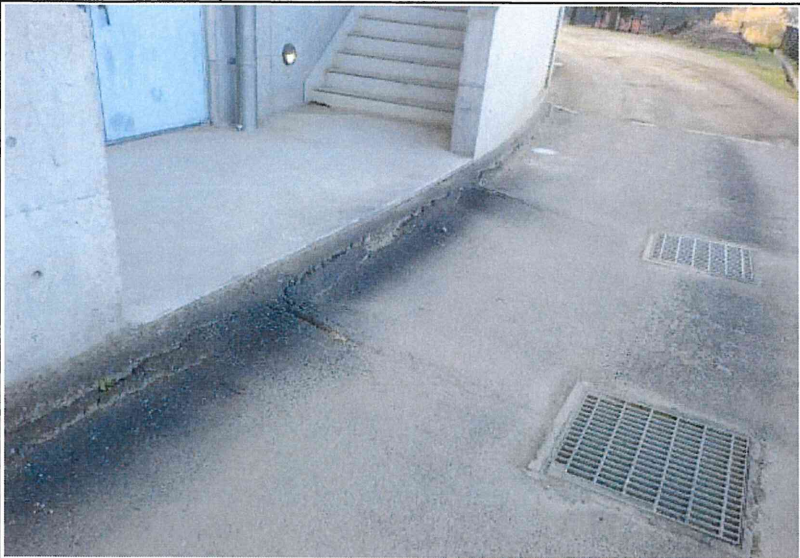
| 部位 | 番号 | 調査項目 | 調査結果 |
|---|---|---|---|
| | | 写真① | |

| 部位 | 番号 | 調査項目 | 調査結果 |
|---|---|---|---|
| | | アリーナ北側屋外階段出入口付近の地面が陥没している | |

| 番号 | 調査項目等 | 指摘の具体的内容等 | 改善策の具体的内容等 | 改善(予定)年月 |
|---|---|---|---|---|
| 1(1) | 地盤沈下等による不陸、傾斜等の状況 | アリーナ北側屋外階段出入口付近の地面が陥没している | 埋土の上、突き詰めを要する | R7.3 |

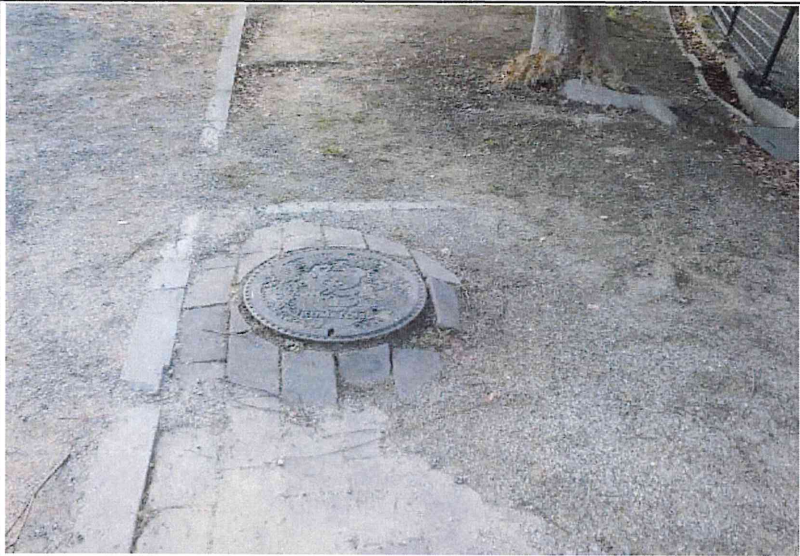
| 部位 | 番号 | 調査項目 | 調査結果 |
|---|---|---|---|
| | | 写真② | |

| 部位 | 番号 | 調査項目 | 調査結果 |
|---|---|---|---|
| | | 敷地西側 マンホールが地面よりせり上がっている | |

| 番号 | 調査項目等 | 指摘の具体的内容等 | 改善策の具体的内容等 | 改善(予定)年月 |
|---|---|---|---|---|
| 1(1) | 地盤沈下等による不陸、傾斜等の状況 | 敷地西側 マンホールが地面よりせり上がっている | 地中の状態を調査後、結果に似合った処置をする | R7.3 |

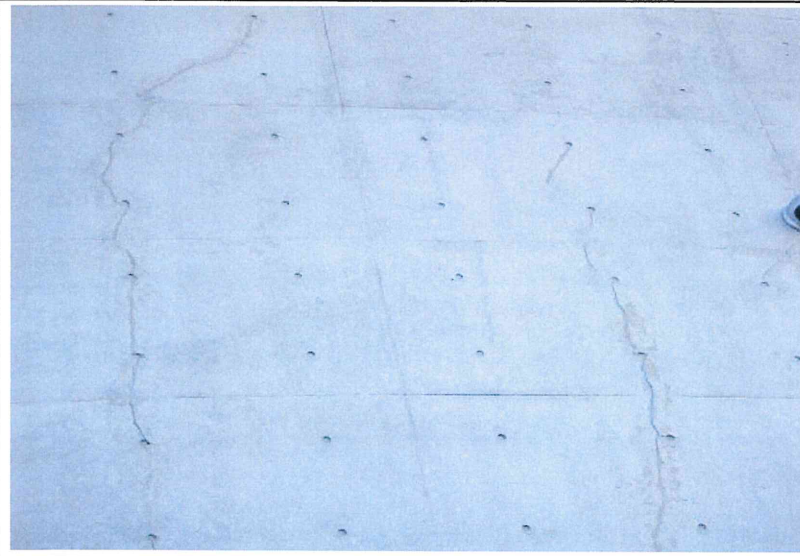
| 部位 | 番号 | 調査項目 | 調査結果 |
|---|---|---|---|
| | | 写真③ | |

| 部位 | 番号 | 調査項目 | 調査結果 |
|---|---|---|---|
| | | コンクリート打ち放しの壁面にクラックが多数見られる | |

| 番号 | 調査項目等 | 指摘の具体的内容等 | 改善策の具体的内容等 | 改善(予定)年月 |
|---|---|---|---|---|
| 2(10) | RC造及びSRC造の外壁躯体の劣化及び損傷の状況 | コンクリート打ち放しの壁面にクラックが多数見られる | 大規模修繕時に補修する | R7.3 |

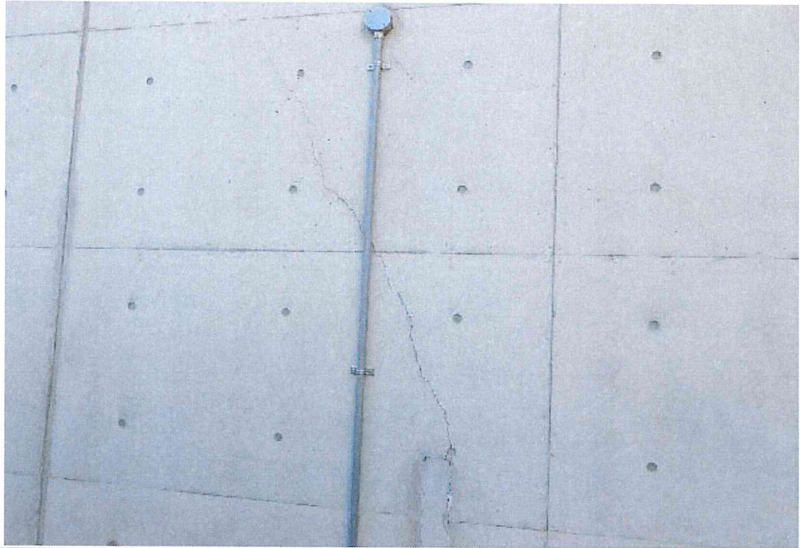
| 部位 | 番号 | 調査項目 | 調査結果 |
|---|---|---|---|
| | | 写真④ | |

| 部位 | 番号 | 調査項目 | 調査結果 |
|---|---|---|---|
| | | コンクリート打ち放しの壁面にクラックが多数見られる | |

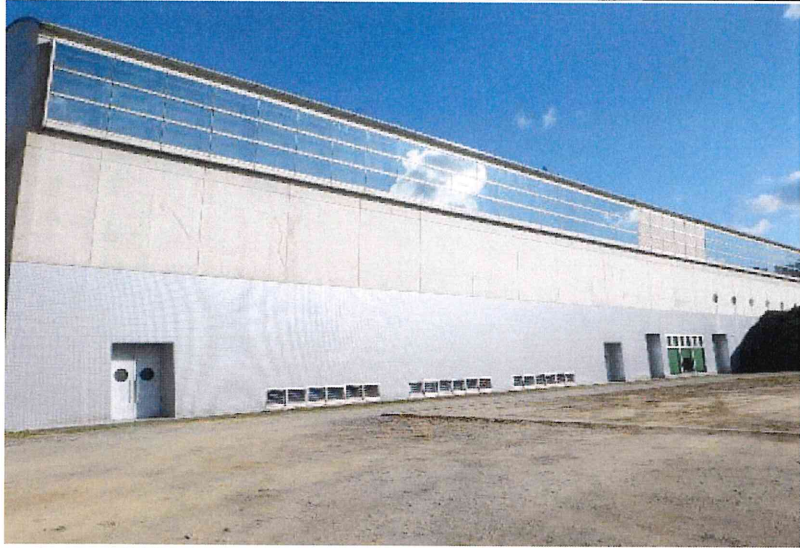
| 部位 | 番号 | 調査項目 | 調査結果 |
|---|---|---|---|
| | | 写真⑤ | |

| 部位 | 番号 | 調査項目 | 調査結果 |
|---|---|---|---|
| | | 外壁タイルの全面打診調査未実施 | |

| 番号 | 調査項目等 | 指摘の具体的内容等 | 改善策の具体的内容等 | 改善(予定)年月 |
|---|---|---|---|---|
| 2(11) | タイル、石貼り等(乾式工法によるものを除く。)、モルタル等の劣化及び損傷の状況 | 外壁タイルの全面打診調査未実施 | 大規模修繕時に打診調査を実施する | R7.3 |

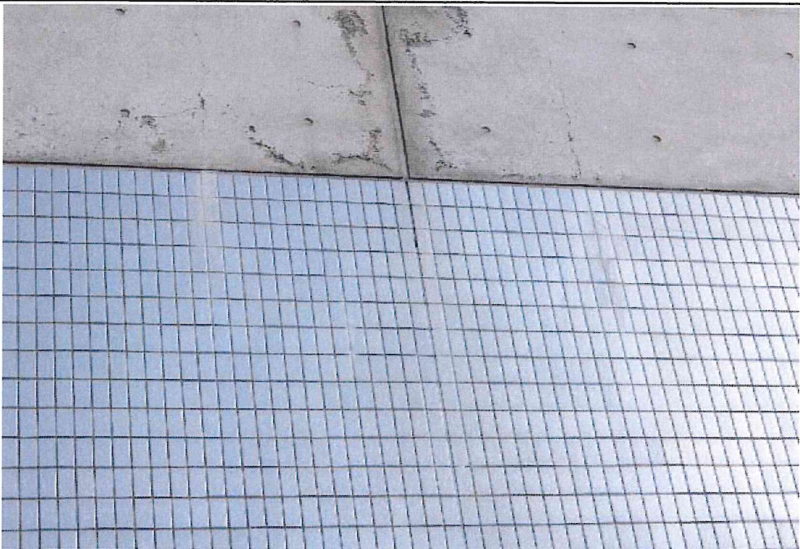
| 部位 | 番号 | 調査項目 | 調査結果 |
|---|---|---|---|
| | | 写真⑥ | |

| 部位 | 番号 | 調査項目 | 調査結果 |
|---|---|---|---|
| | | 外壁タイルにクラック、白華が見られる | |

| 番号 | 調査項目等 | 指摘の具体的内容等 | 改善策の具体的内容等 | 改善(予定)年月 |
|---|---|---|---|---|
| 2(11) | タイル、石貼り等(乾式工法によるものを除く。)、モルタル等の劣化及び損傷の状況 | 外壁タイルにクラック、白華が見られる | 大規模修繕時に補修する | R7.3 |

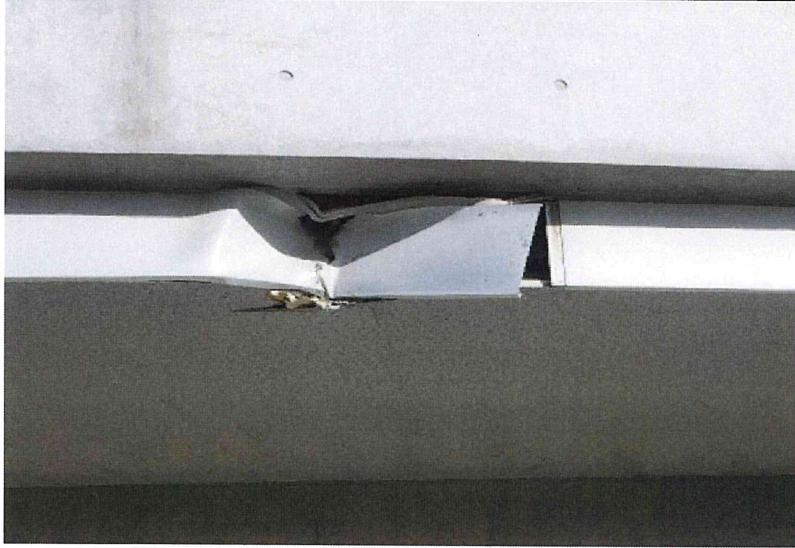
| | | <div>特記事項</div> <div>底下の金属パネルが破損している<br/>メインアリーナ棟西面</div> <div>写真⑦</div> | |

| 番号 | 調査項目等 | 指摘の具体的内容等 | 改善策の具体的内容等 | 改善(予定)年月 |
|---|---|---|---|---|
| 2(13) | 金属系パネル(帳壁を含む。)の劣化及び損傷の状況 | 屋上防水シートが剥がれており、メインアリーナ棟西面の金属パネルが破損している | 補修を要する | R7.3 |

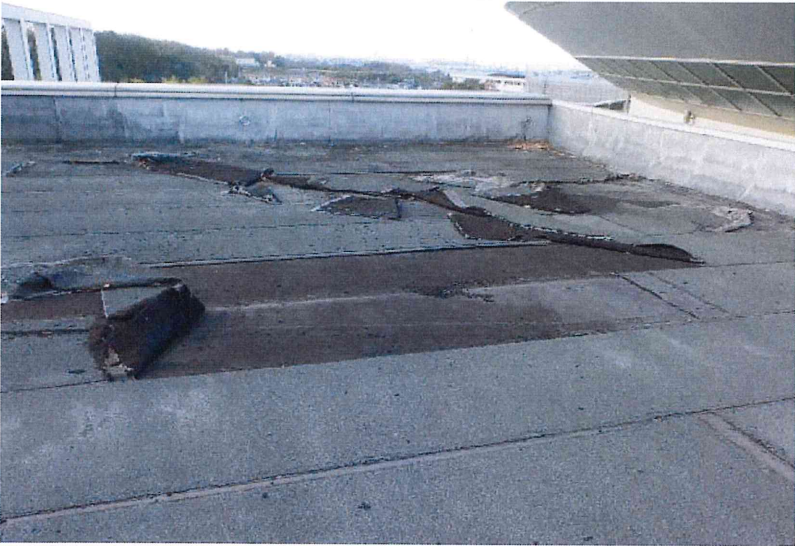
| | | <div>特記事項</div> <div>屋上面の防水シートが剥がれている</div> <div>写真⑧</div> | |

| 番号 | 調査項目等 | 指摘の具体的内容等 | 改善策の具体的内容等 | 改善(予定)年月 |
|---|---|---|---|---|
| 3(1) | 屋上面の劣化及び損傷の状況 | メインアリーナ棟西面、床下の金属パネルが破損してあり、屋上面の防水シートが剥がれている | 補修を要する | R7.3 |

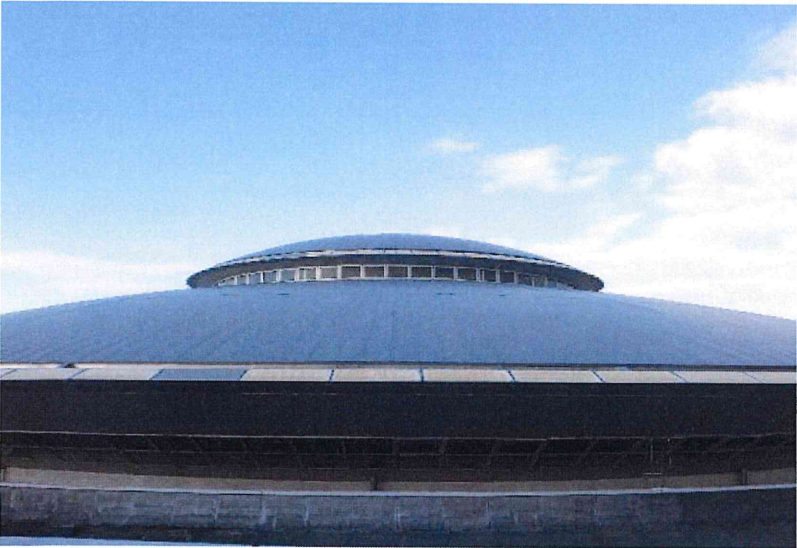
| | | <div>特記事項</div> <div>メインアリーナ棟 屋根面<br/>足場等が無いため、調査不可</div> <div>写真⑨</div> | |

| 番号 | 調査項目等 | 指摘の具体的内容等 | 改善策の具体的内容等 | 改善(予定)年月 |
|---|---|---|---|---|
| 3(7) | 屋根の劣化及び損傷の状況 | メインアリーナの屋根面 足場等が無いため調査不可 | 大規模修繕時に補修する | R7.3 |

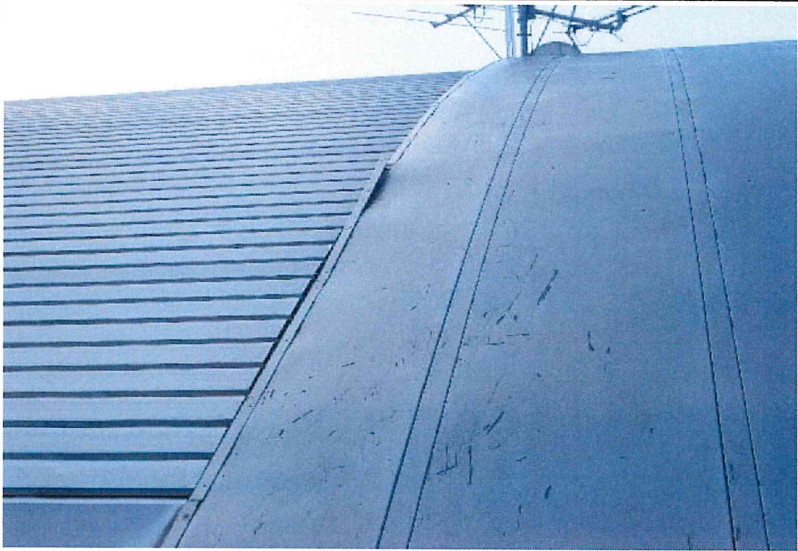
| 部位 | 番号 | 調査項目 | 調査結果 |
|---|---|---|---|
| | | 写真⑩ | |

| 部位 | 番号 | 調査項目 | 調査結果 |
|---|---|---|---|
| | | サブアリーナ棟屋根面 ジョイントカバーが外れている | |

| 番号 | 調査項目等 | 指摘の具体的内容等 | 改善策の具体的内容等 | 改善(予定)年月 |
|---|---|---|---|---|
| 3(7) | 屋根の劣化及び損傷の状況 | サブアリーナ棟屋根面 ジョイントカバーが外れている | 大規模修繕時に調査補修する | R7.3 |

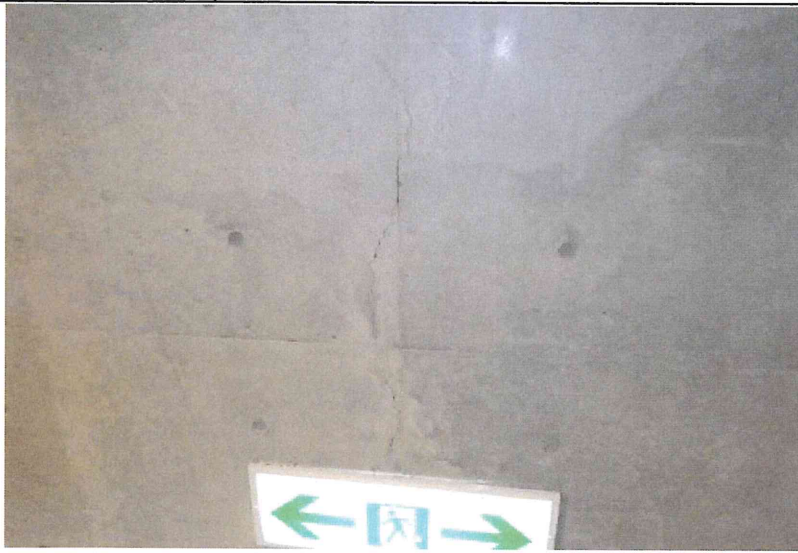
| 部位 | 番号 | 調査項目 | 調査結果 |
|---|---|---|---|
| | | 写真⑪ | |

| 部位 | 番号 | 調査項目 | 調査結果 |
|---|---|---|---|
| | | メインアリーナ棟 コンクリート打ち放しの壁にクラックが多数見られる | |

| 番号 | 調査項目等 | 指摘の具体的内容等 | 改善策の具体的内容等 | 改善(予定)年月 |
|---|---|---|---|---|
| 4(10) | RC造及びSRC造の壁の室内に面する部分の躯体の劣化及び損傷の状況 | メインアリーナ棟 コンクリート打ち放しの壁にクラックが多数見られる | 大規模修繕時に補修する | R7.3 |

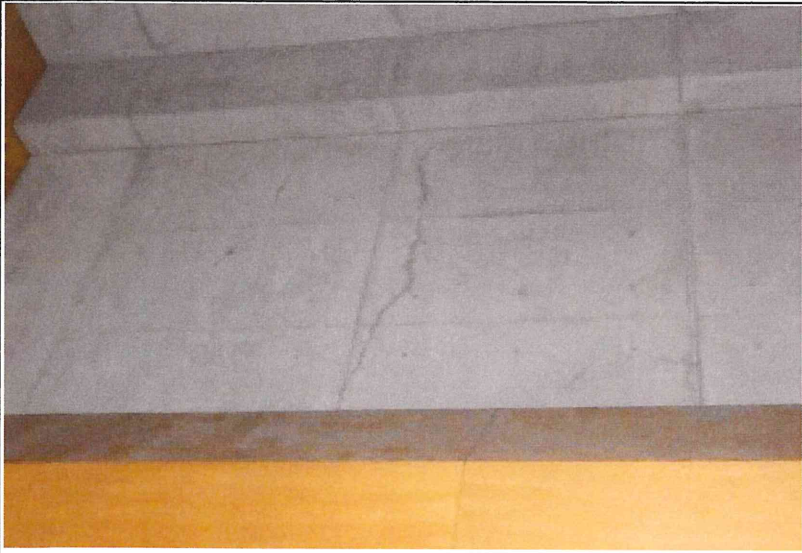
| 部位 | 番号 | 調査項目 | 調査結果 |
|---|---|---|---|
| | | 写真⑫ | |

| 部位 | 番号 | 調査項目 | 調査結果 |
|---|---|---|---|
| | | サブアリーナ 内壁にクラックが多数見られる | |

| 番号 | 調査項目等 | 指摘の具体的内容等 | 改善策の具体的内容等 | 改善(予定)年月 |
|---|---|---|---|---|
| 4(10) | RC造及びSRC造の壁の室内に面する部分の躯体の劣化及び損傷の状況 | サブアリーナ 内壁にクラックが多数見られる | 大規模修繕時に補修する | R7.3 |

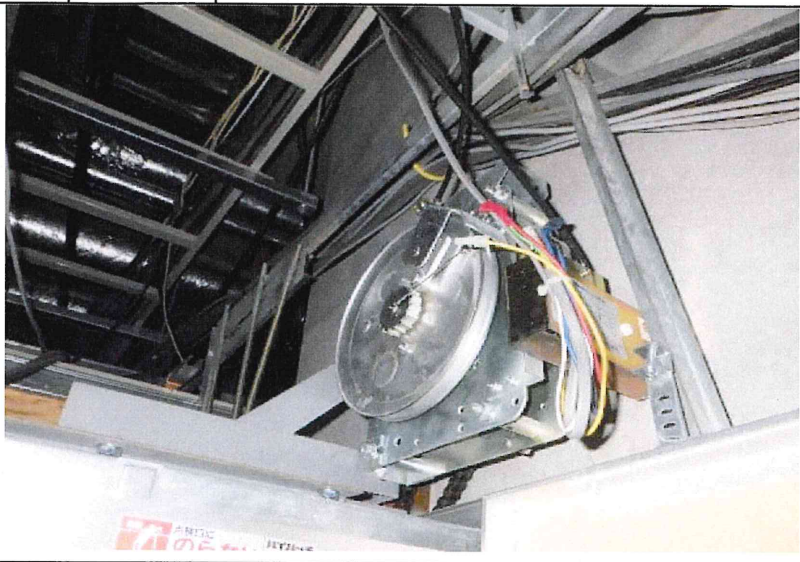
| 部位 | 番号 | 調査項目 | 調査結果 |
|---|---|---|---|
| | | 写真⑬ | |

| 部位 | 番号 | 調査項目 | 調査結果 |
|---|---|---|---|
| | | 1階 ロビー～サブアリーナ通路間<br>可動垂れ壁 機構不良により巻上げ困難 | |

| 番号 | 調査項目等 | 指摘の具体的内容等 | 改善策の具体的内容等 | 改善(予定)年月 |
|---|---|---|---|---|
| 5(26) | 可動式防煙壁の作動の状況 | 1階ロビー～サブアリーナ棟通路間の可動垂れ壁が機構不良により復旧が困難 | 巻上げ機構の修理 | R7.3 |

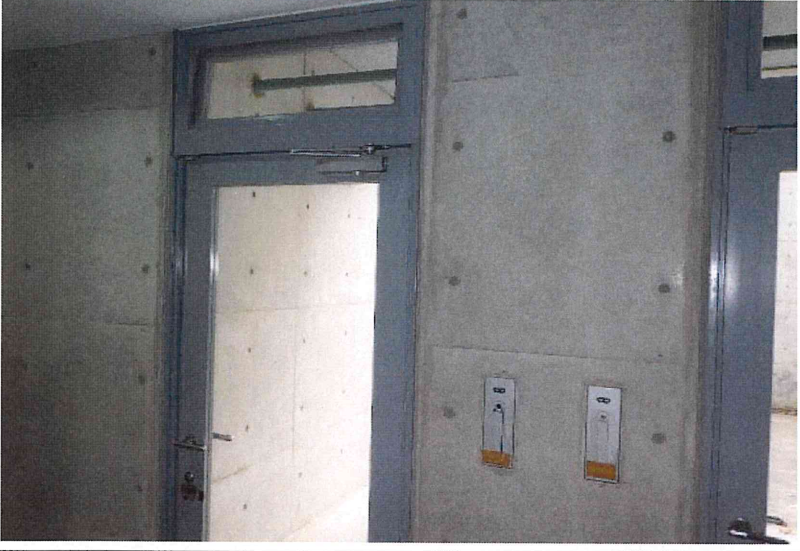
| 部位 | 番号 | 調査項目 | 調査結果 |
|---|---|---|---|
| | | 写真⑭ | |

| 部位 | 番号 | 調査項目 | 調査結果 |
|---|---|---|---|
| | | 排煙窓がオペレーター故障及び固着により殆ど開放しない | |
| | | 5(28)の写真も同じ | |

| 番号 | 調査項目等 | 指摘の具体的内容等 | 改善策の具体的内容等 | 改善(予定)年月 |
|---|---|---|---|---|
| 5(28)<br>5(29) | 排煙口の作動の状況<br>排煙口の維持保全の状況 | 排煙窓がオペレーター故障及び固着により殆ど開放しない | オペレーター及び窓枠の修理 | R7.3 |

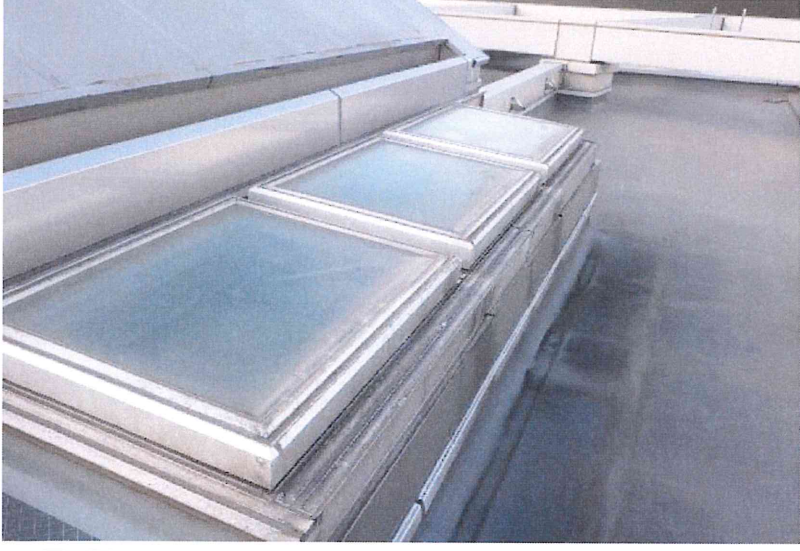
| 部位 | 番号 | 調査項目 | 調査結果 |
|---|---|---|---|
| | | 写真⑮ | |

| 部位 | 番号 | 調査項目 | 調査結果 |
|---|---|---|---|
| | | 排煙窓がオペレーター故障及び固着により殆ど開放しない | |
| | | 5(28)の写真も同じ | |

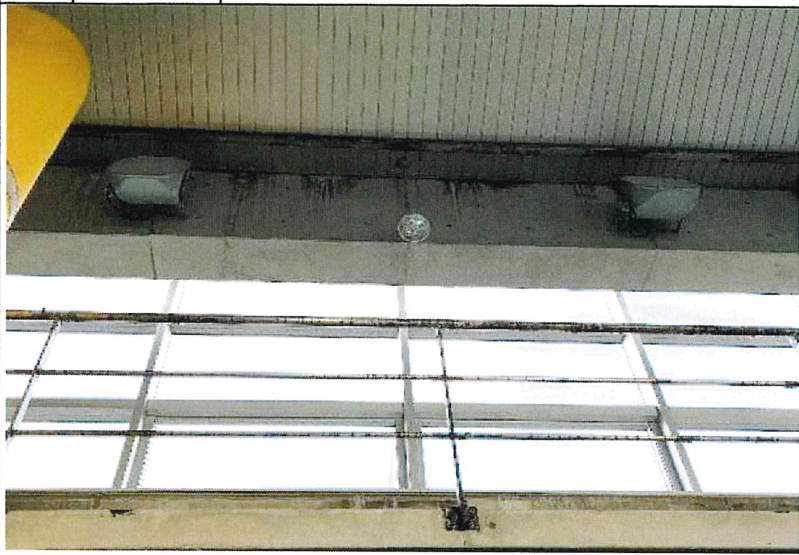
| 部位 | 番号 | 調査項目 | 調査結果 |
|---|---|---|---|
| | | 写真⑯ | |

| 部位 | 番号 | 調査項目 | 調査結果 |
|---|---|---|---|
| | | 特記事項<br>非常照明の不点灯箇所がある | |
| | | 屋内プール | |

| 番号 | 調査項目等 | 指摘の具体的内容等 | 改善策の具体的内容等 | 改善(予定)年月 |
|---|---|---|---|---|
| 5(39) | 非常用の照明装置の作動の状況 | 非常照明の不点灯箇所がある<br>電球無し 不点灯<br>バッテリー不点 | 電球の取替、取付、配線の調査、バッテリーの取替 | R7.3 |

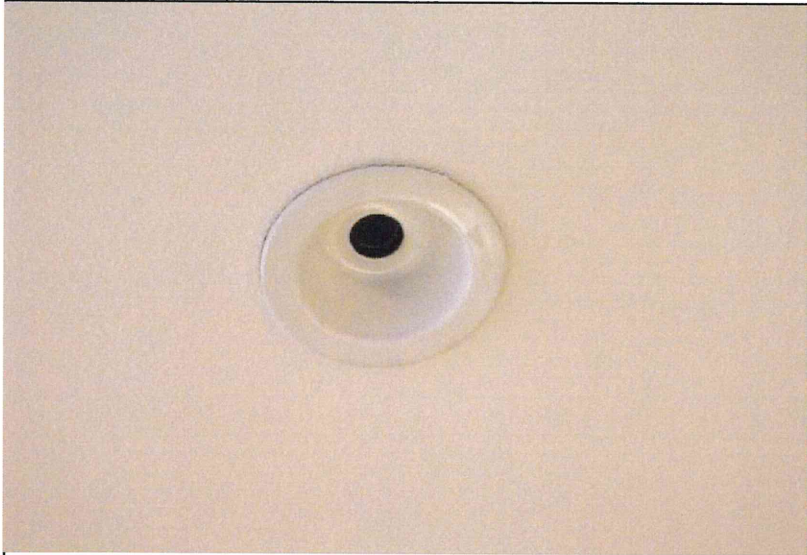
| 部位 | 番号 | 調査項目 | 調査結果 |
|---|---|---|---|
| | | 写真⑰ | |

| 部位 | 番号 | 調査項目 | 調査結果 |
|---|---|---|---|
| | | 特記事項<br>非常照明の不点灯箇所がある<br>電球が無い | |

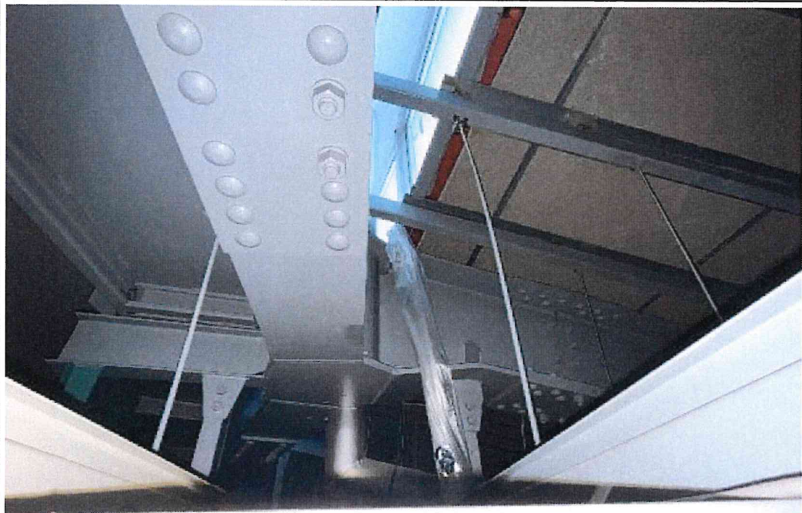
| 部位 | 番号 | 調査項目 | 調査結果 |
|---|---|---|---|
| | | 写真⑱ | |

| 部位 | 番号 | 調査項目 | 調査結果 |
|---|---|---|---|
| | | 特記事項<br>アリーナ棟上部 窓より雨漏れが見られる | |

| 番号 | 調査項目等 | 指摘の具体的内容等 | 改善策の具体的内容等 | 改善(予定)年月 |
|---|---|---|---|---|
| 2(15) | サッシ等の劣化及び損傷の状況 | アリーナ棟上部排煙窓より雨漏れが見られる | 窓枠の修理 | R7.3 |

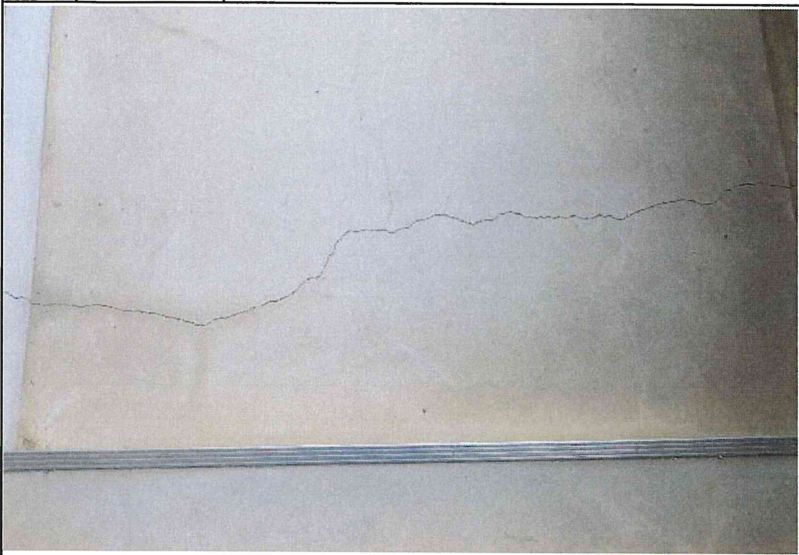
| 部位 | 番号 | 調査項目 | 調査結果 |
|---|---|---|---|
| | | 写真⑱ | |

| 部位 | 番号 | 調査項目 | 調査結果 |
|---|---|---|---|
| | | 特記事項<br>メインアリーナ棟 南側<br>屋外階段 踊場 床面にクラック<br>が見られる | |

| 番号 | 調査項目等 | 指摘の具体的内容等 | 改善策の具体的内容等 | 改善(予定)年月 |
|---|---|---|---|---|
| 5(15) | 階段各部の劣化及び損傷の状況 | 屋外階段 踊場床面にクラックが見られる | 経過観察の上必要であれば補修する | |

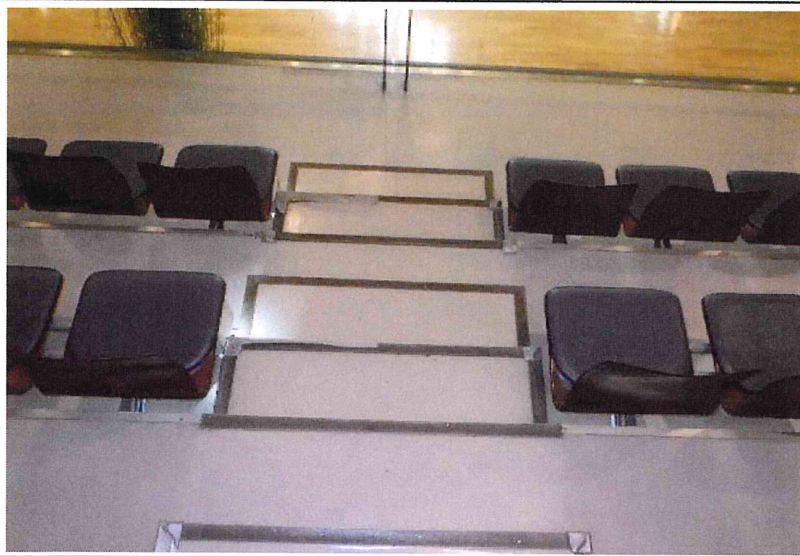
| 部位 | 番号 | 調査項目 | 調査結果 |
|---|---|---|---|
| | | 写真㉑ | |

| 部位 | 番号 | 調査項目 | 調査結果 |
|---|---|---|---|
| | | 特記事項<br>メインアリーナ客席 階段<br>ノンスリップが剥がれ テープで補修<br>されている | |

| 番号 | 調査項目等 | 指摘の具体的内容等 | 改善策の具体的内容等 | 改善(予定)年月 |
|---|---|---|---|---|
| 5(15) | 階段各部の劣化及び損傷の状況 | メインアリーナ客席 階段のノンスリップの剥がれてテープにて仮補修している箇所がある | 経過観察の上必要であれば補修する | |

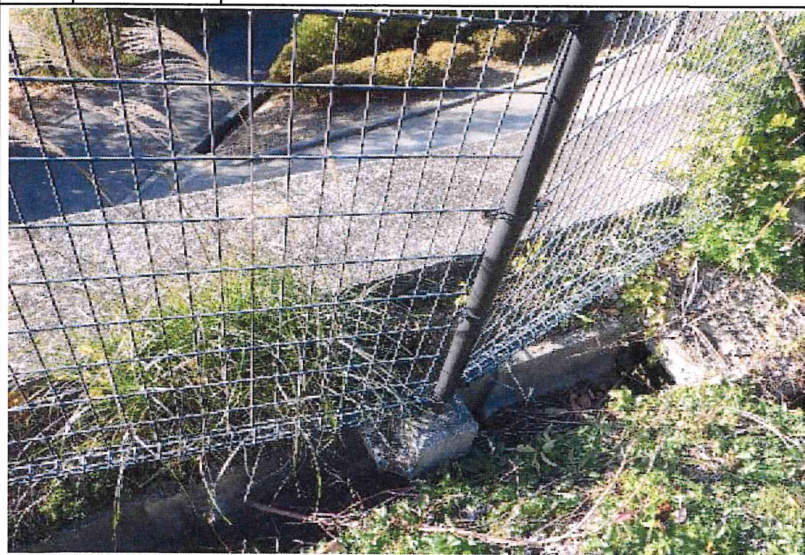
| 部位 | 番号 | 調査項目 | 調査結果 |
|---|---|---|---|
| | | 写真㉒ | |

| 部位 | 番号 | 調査項目 | 調査結果 |
|---|---|---|---|
| | | 特記事項<br>金網フェンスの土台が崩れている箇所が<br>ある | |

| 番号 | 調査項目等 | 指摘の具体的内容等 | 改善策の具体的内容等 | 改善(予定)年月 |
|---|---|---|---|---|
| | | 敷地南側 金網フェンスの土台が陥没している | 経過観察の上必要であれば補修する | |
