熊取町学校施設長寿命化計画

令和 3年 3月

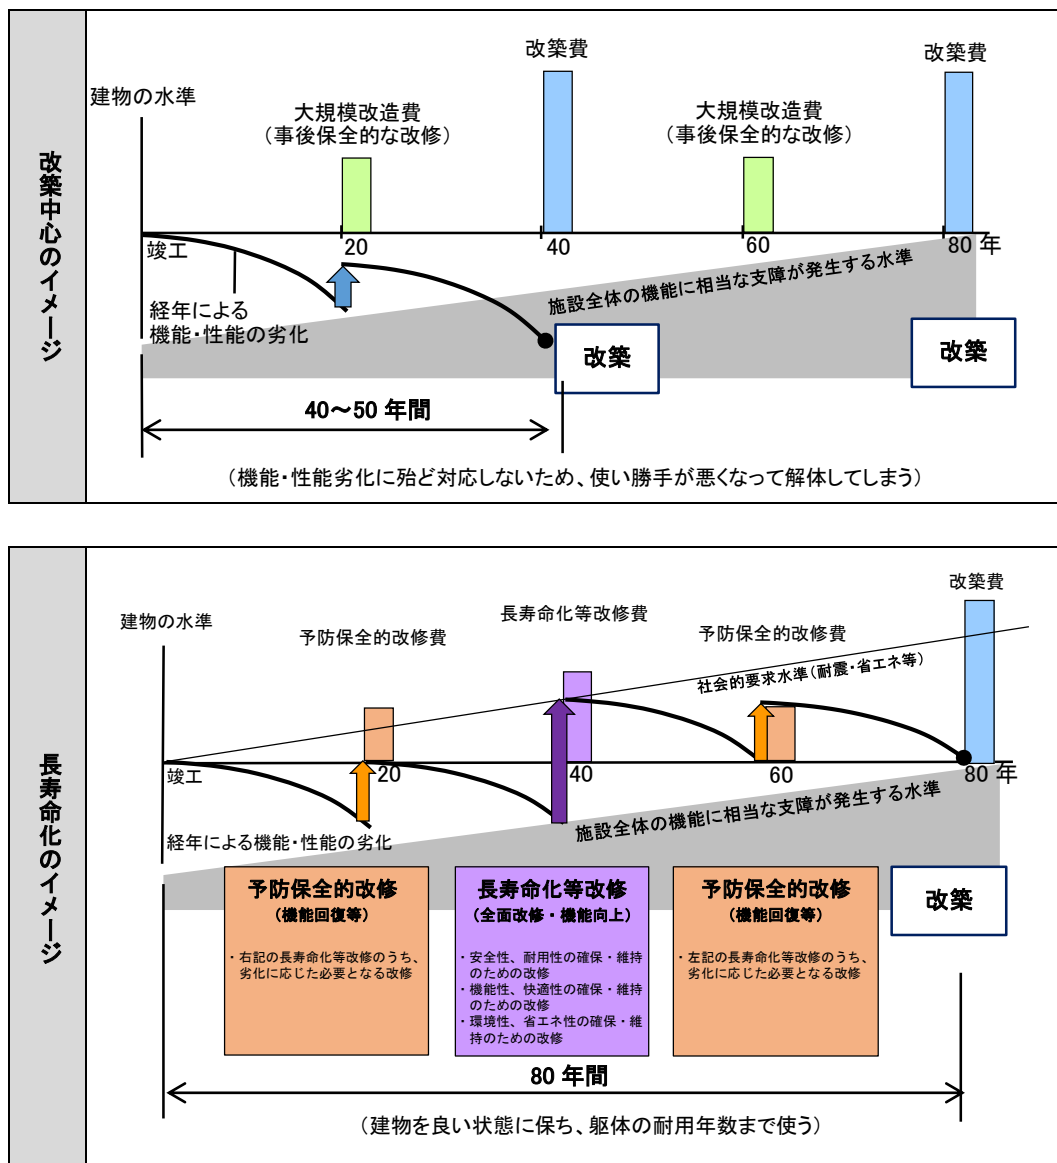
【建物の水準・費用・実施事業及びサイクルの比較】

目標使用年数および改修周期の設定については、次のとおりです。「学校施設の長寿命化計画策定に係る手引（文部科学省）」において、「適切な維持管理がなされ、コンクリート及び鉄筋の強度が確保される場合には70～80年程度、さらに、技術的には100年以上持たせるような長寿命化も可能である」と示されていることも鑑み、長寿命化改修の実施が適当と判断される施設については、建築後80年まで使用することを目標に、大規模改造を建築後20年と60年、長寿命化改修を建築後40～50年で実施していくことを基本とします。

また、長寿命化改修を実施しない施設についても、日常修繕や大規模改造で対応し、80年まで使用することを目標とします。
