**普通河川雨山川災害復旧事業
内部検証結果報告書**

令和3年3月

熊取町 都市整備部 水とみどり課

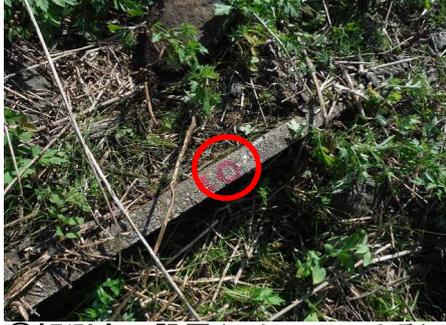
⑩観測点の設置(スケールによる)

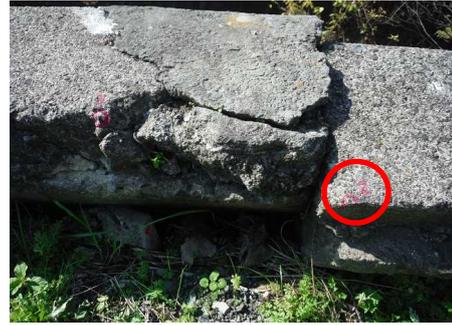
⑪観測点の設置(スケールによるもの)

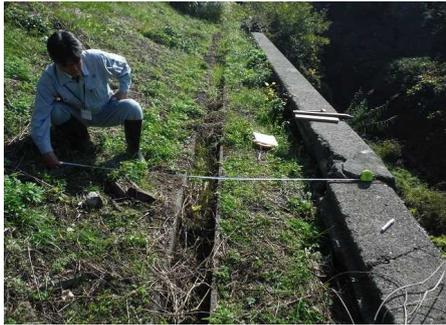
⑫スケールによる点間の計測

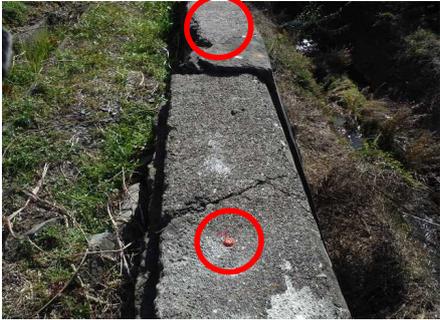
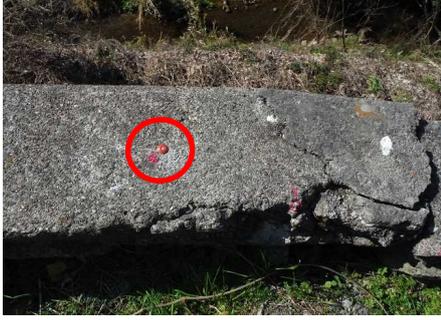
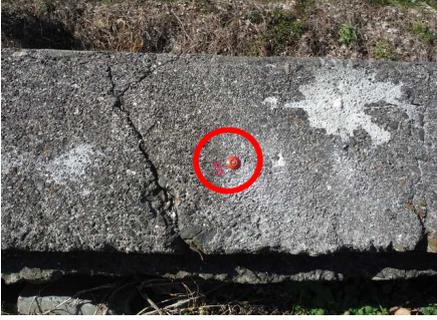
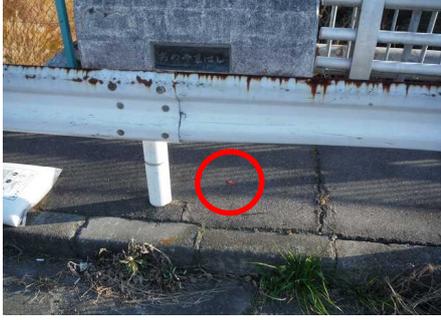
<p>観測点の設置</p> </div> <div style="width: 50%; text-align: center;">

<p>観測点の設置</p> </div> </div>
<p>結果</p>	<p>・観測結果については、平成28年1月から2年間、約1ヶ月毎に実施し、別紙観測結果のとおり、大きな変位は見られなかった。</p>

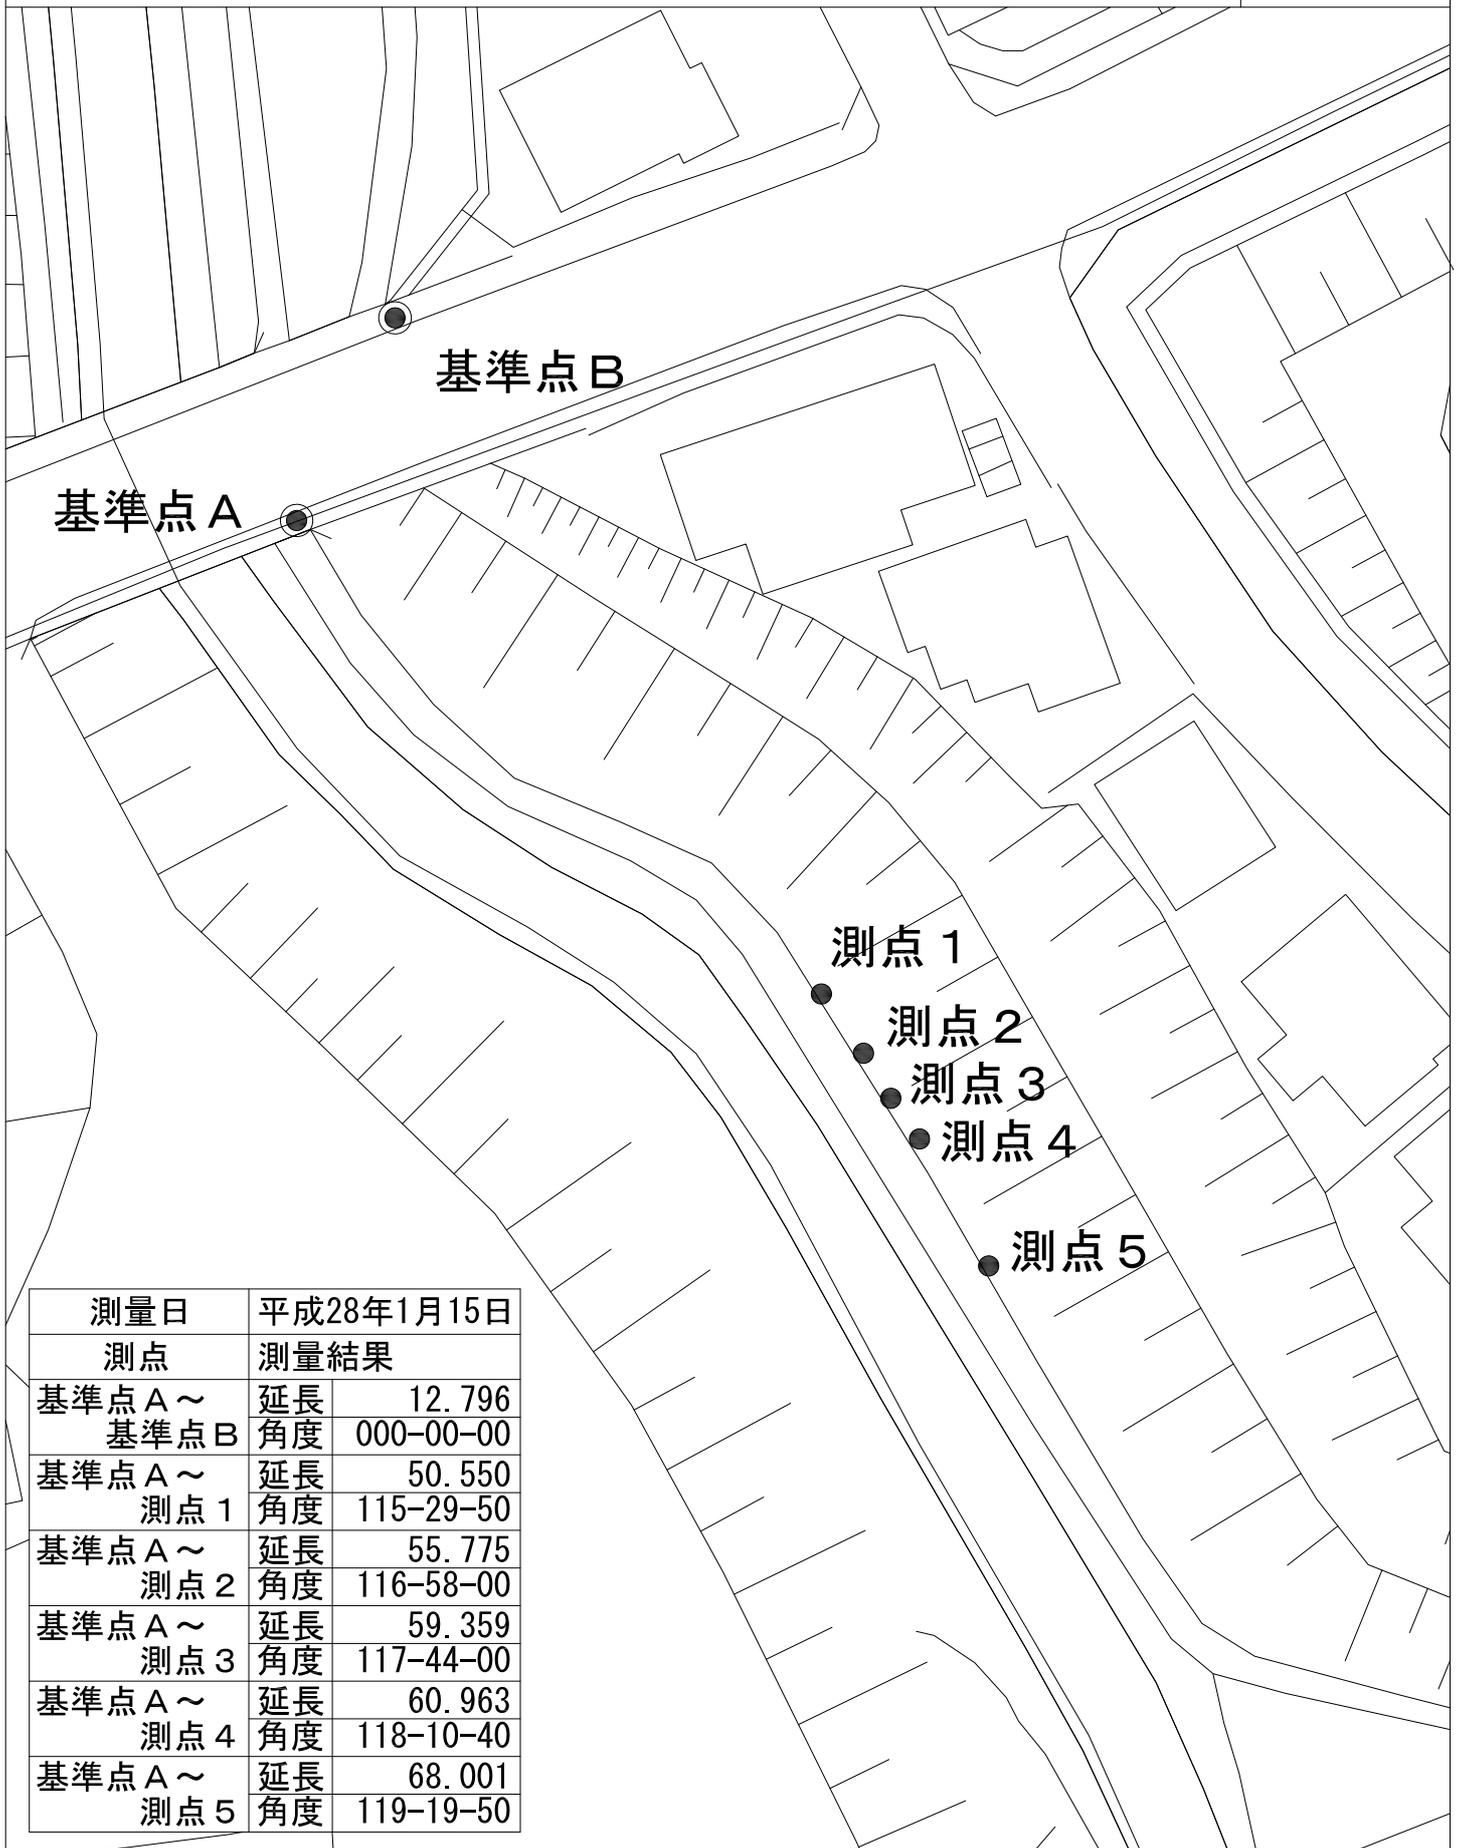
測量記録簿【美熊台ブロック積擁壁】

- ・構造物の天端などに定点を設け、平成30年2月までの2年間に定期的な観測を行った結果、ブロック積に大きな変位は見られなかったことから、ブロック積崩壊の予見は出来なかった。
- ・今後、現場の形態等(例えば、今回の現場のように、河川法面上部に住宅があるような現場での異常発生時)により、外部委託調査も含めた積極的な調査実施がルール化されるよう条件整備等を検討する。

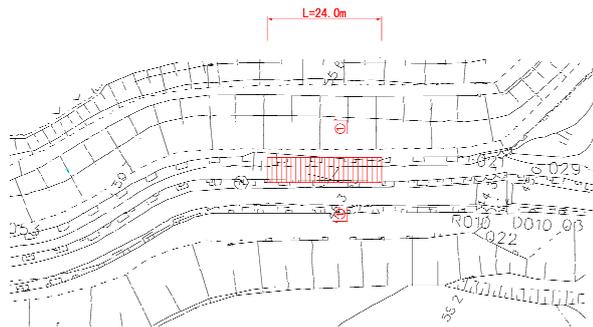
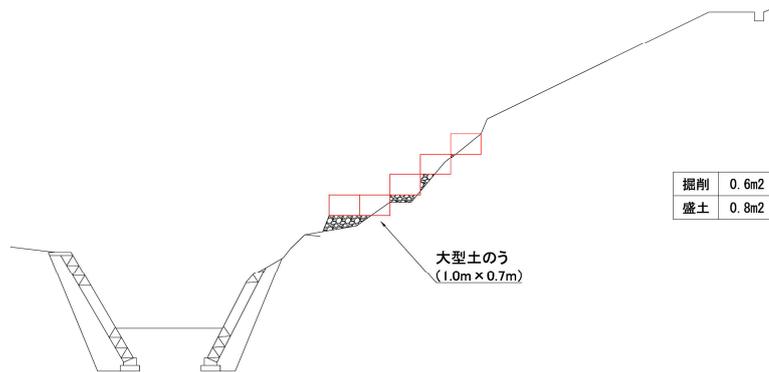
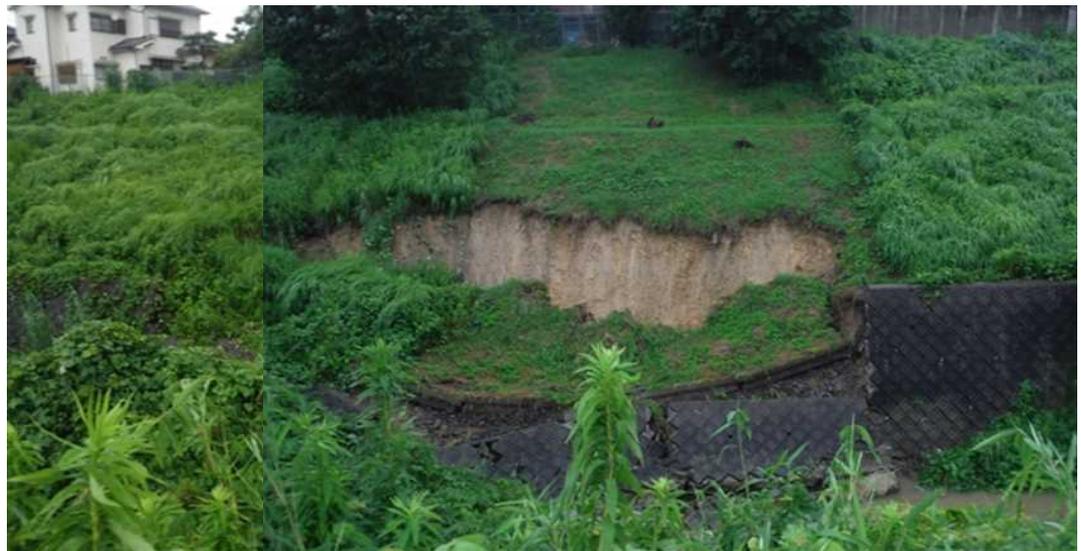
- ・崩落した河川ブロック積の裏法面部に大型土のうを設置した。
- ・延長24.0m、1段目2列、2～4段目1列の計120袋を設置した。

被災時全景写真

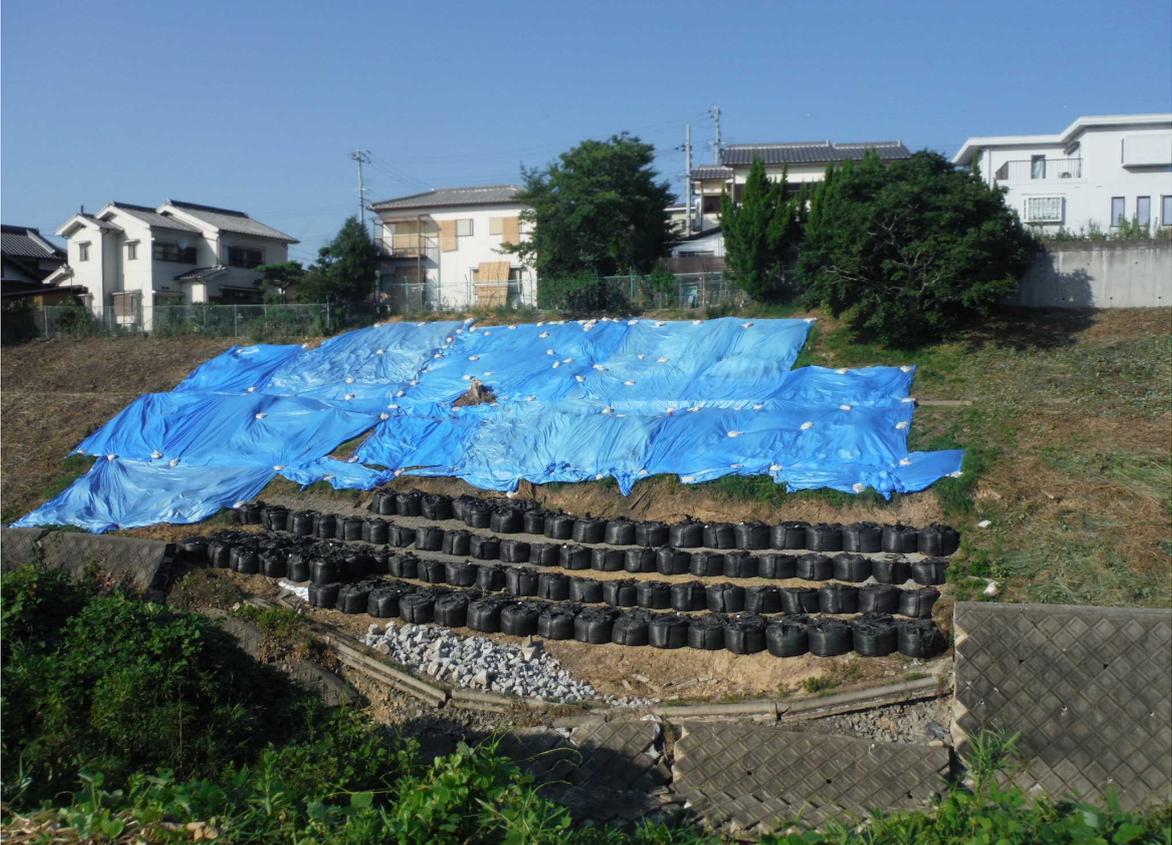
<div data-bbox="612 1624 1157 1704" style="border: 1px solid black; padding: 5px; text-align: center;"> <p>応急工事完了後全景写真</p> </div>
<p>結果</p>	<ul style="list-style-type: none"> ・大型土のう設置完了の平成30年8月上旬から本復旧工事着工の平成31年4月上旬までの期間、被災範囲における変位は見られなかった。

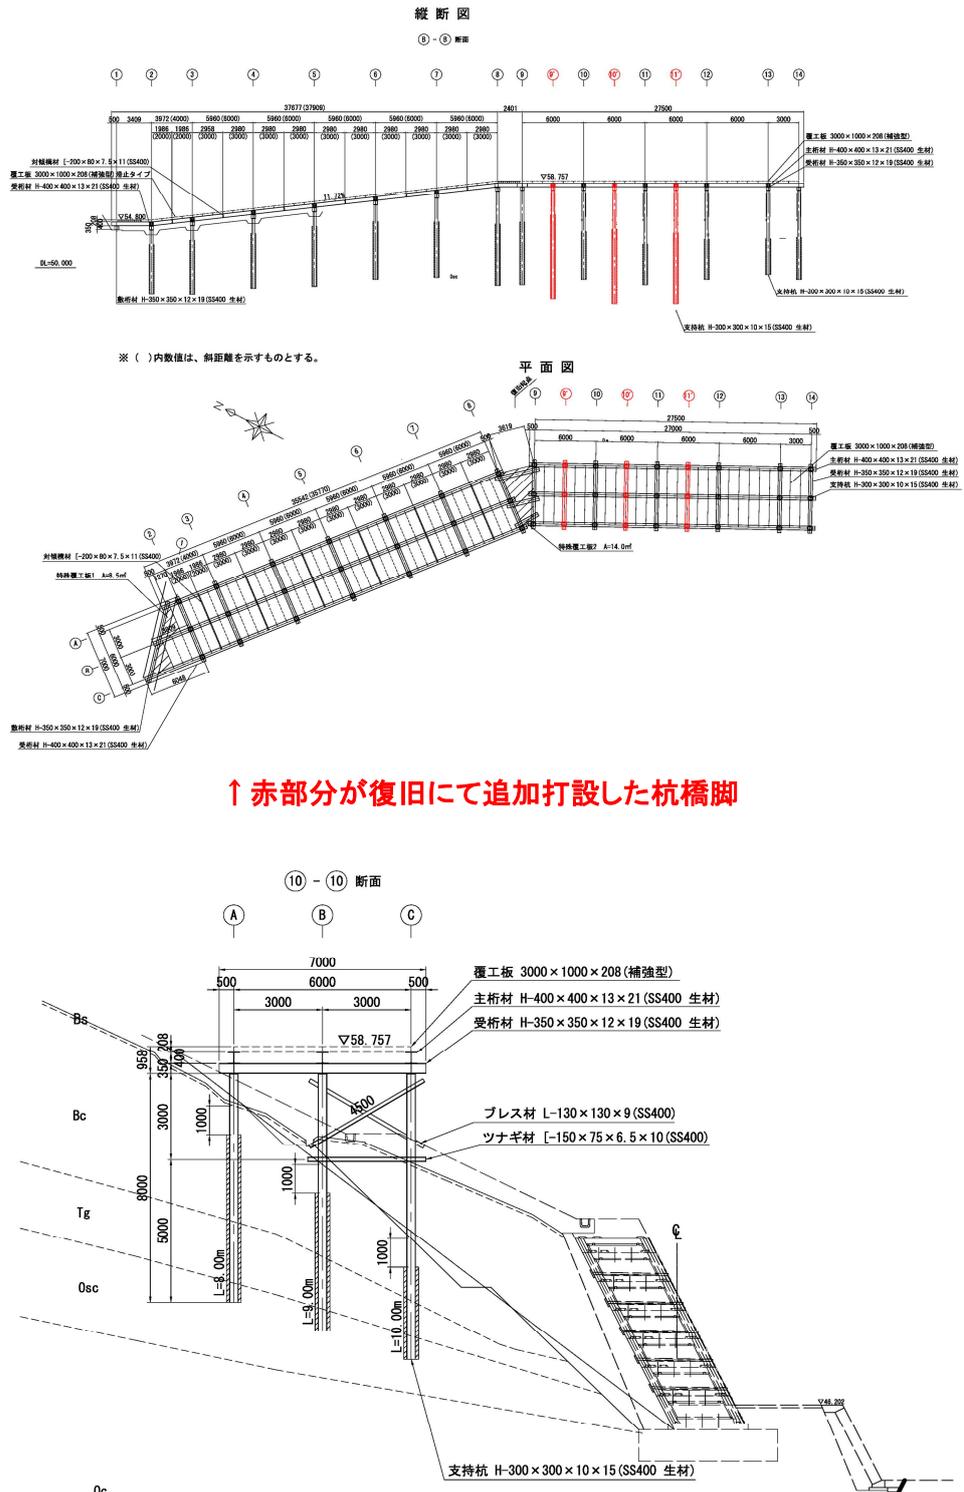
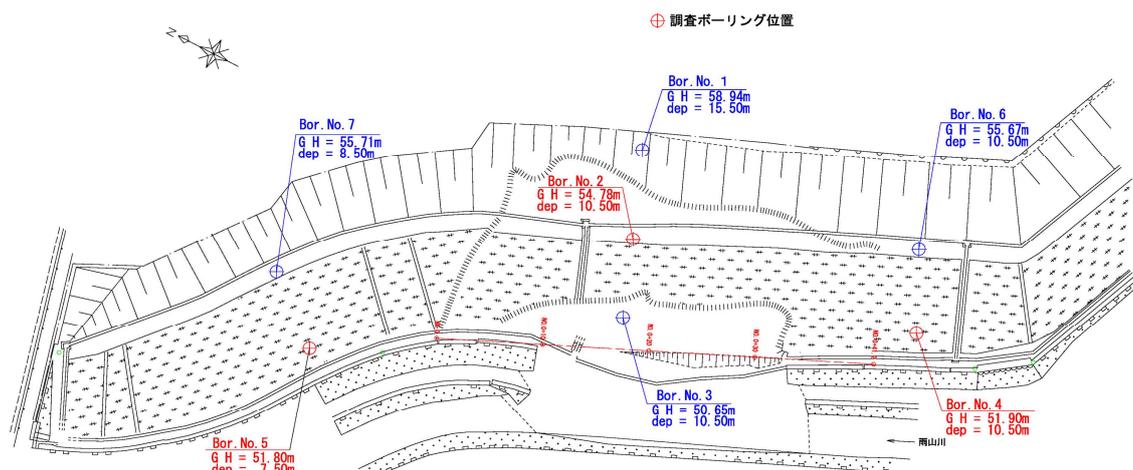
- ・当初のボーリング調査は4箇所予定であったが、7箇所の調査を行った。
- ・仮栈橋による仮設進入路を計画した。
- ・仮栈橋(工事用道路)杭橋脚傾きが発生したことにより、仮栈橋復旧の為にボーリング調査を追加で6箇所行い、その結果に基づいて仮栈橋復旧の設計を行った。
- ・仮栈橋(工事用道路)の復旧工法については、当初と同工法とした。

<p>内容</p>	<ul style="list-style-type: none"> ・当初計画ではボーリング調査箇所は4箇所(下図青字のNo.1・No.3・No.6・No.7)で、1箇所当たり掘削深さは10mとしていた。 ・調査箇所、掘削の深さは、コンサルタント業者と協議を行ったうえで決定した。 ・掘削の深さは、支持層が確認可能な深さとした。 ・ボーリング調査を進めていくうえで、最終7箇所(下図赤字のNo.2・No.4・No.5を追加)のボーリング調査を行った。
<p>目的</p>	<ul style="list-style-type: none"> ・当初計画では、被災範囲の縦横断それぞれ1断面の地層把握のために、各断面端部を調査する計画とした。 ・想定すべり面の確認及び護岸構造物築造に係る支持地盤確認のため、支持層が確認可能な深さまでの掘削とした。 ・被災範囲横断方向上部の調査箇所No. 1の結果、軟弱な地層が地表より4m程度の深さまであり、その他の地層については、比較的良好な地層であったことから、より詳細な地層を確認する為、横断方向中央部の調査箇所No. 2を追加で調査した。 ・被災範囲横断方向下部の調査箇所No. 3において、地表より5m程度の深さまでN値4以下の軟弱な地層を確認したことから、未被災部分についても対策が必要になる可能性を考慮し、未被災部分の横断面地層把握のために、調査箇所No. 4～No. 5を追加で調査した。また、調査箇所を増やすことで、追加で縦断面の地層を把握できることも目的であった。
<p>図面・写真等</p>	<p>【各指針等におけるボーリング調査箇所基準】</p> <ul style="list-style-type: none"> ・災害手帳 <ul style="list-style-type: none"> :地すべり長さ(奥行き)が30m～100m位までは2本程度、それ以上の規模では3本以上計画する。 ・斜面崩壊防止工事の設計と実例:調査対象斜面ごとに2, 3本以上 ・河川砂防技術基準(案)同解説 調査編 <ul style="list-style-type: none"> :30m～50m程度の間隔で運動ブロック内で3本以上およびブロック外の上部斜面内に少なくとも1本以上の計4本以上行う。地すべりブロックの面積が小さな場合には、地すべり地の地質を把握するのに最適な位置に2本以上配置する。

<p>結果</p>	<ul style="list-style-type: none"> ・横断方向については、法面長さ約25m間において2箇所若しくは3箇所のボーリング調査を行った。 ・縦断方向については、法面幅約90m間において3箇所のボーリング調査を行った。 ・調査箇所数は各指針の調査箇所基準と同等数以上行った。

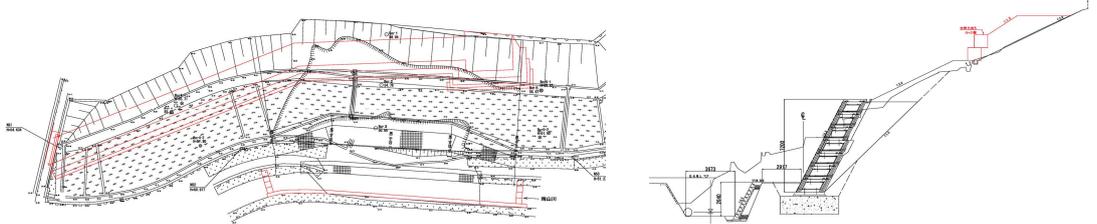
<ul style="list-style-type: none"> ・大型土のうと盛土による一般的な構造である。 ・一番安価である。 ・被災範囲下流部法面の常時安全率が0.989であり、計画安全率1.2を下回っているなか、法面に直接荷重を加えてしまうため、二次災害等の可能性が高い。
	<p>案②</p>

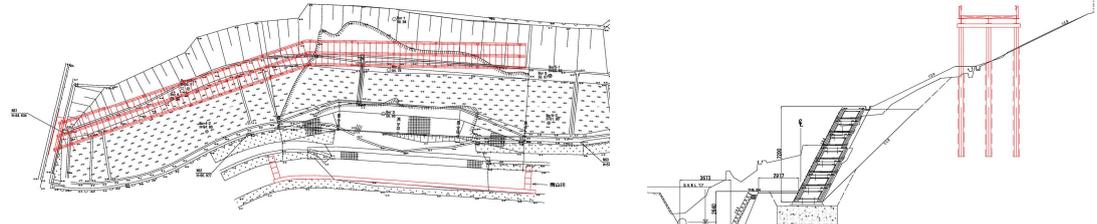
<ul style="list-style-type: none"> ・H型鋼杭を利用した一般的な仮栈橋である。 ・二番目に安価である。 ・軟弱地盤上でも、杭を支持層まで打設すれば構造が成り立つ。
	<p>案③</p>

<ul style="list-style-type: none"> ・被災部対岸からの進入計画である。 ・一番高価である。 ・対岸は運送会社の敷地であり、長期借用は不可能である。
<p>結果</p>	<ul style="list-style-type: none"> ・仮栈橋完成《令和元年6月3日》後、現場作業中に杭橋脚(⑪通りC)が傾く事象《令和元年6月22日》が発生した。

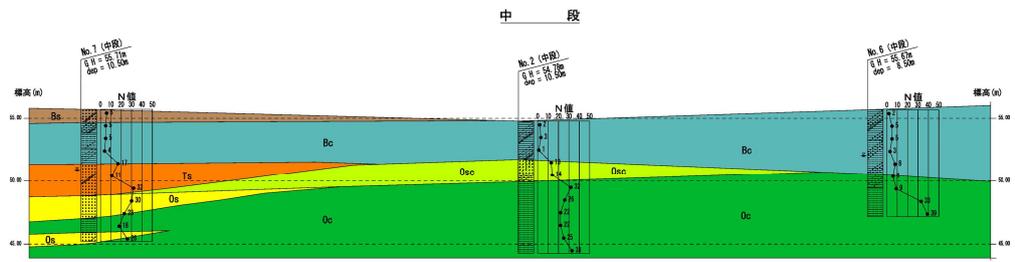
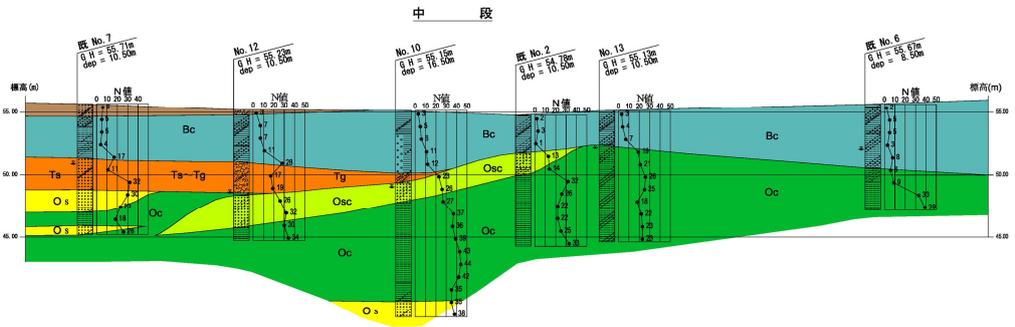
当初地盤想定縦断面図

- ・調査箇所No. 8の結果、傾いた杭橋脚(⑪通りC)の根入れは支持層まで達していたものの、各地層厚が違っていたことが判明した。
- ・追加ボーリング調査の結果から杭橋脚の再照査を行ったところ、⑩・⑪通りの全ての杭橋脚が不安定であることが判明した。
- ・⑨～⑫通りの3スパン内に新たに杭橋脚を打設し、仮栈橋を復旧した。
- ・復旧後は大きな変位はなかったものの、法面崩落発生時に歪みが発生した。

- ・ボーリング調査は各指針の調査箇所基準と同等数以上行っていたが、結果、想定地盤の違いにより杭橋脚の傾きが発生した。
- ・工事用道路の設計についても、指針に基づいて設計した。
- ・上記内容より杭橋脚の傾き発生を防ぐには、各杭橋脚打設箇所全てにおいてボーリング調査を行うことが考えられるが、災害復旧という時間的余裕がない中で、仮設構造物である当該構造物に多額の費用と時間をかけるのは、現実的ではないと考える。
- ・当該事業においては、調査・設計段階で地質の専門的知識を有する第三者に入ってもらおうという進め方もあったと考えられるが、被災から災害査定的设计積算完了期限まで2ヶ月程度しかない中で事業を進めるには、各指針を基に進める以外に妥当性を見出すことは困難であったと考える。
- ・今後、現場の形態等により、各指針等以上の対策等を行えるよう専門的知識を有する第三者(個人・法人)などのアドバイザーによる現場支援制度や緊急時等を想定した協力・協定締結等により、短期間でもアドバイスを受けることが可能となる様な仕組みの構築を検討する。
なお、現在、都市整備部内に「設計委託審査会」を設置し、設計段階時に職員間で各種検討・意見交換が図れる体制を構築・運用中である。

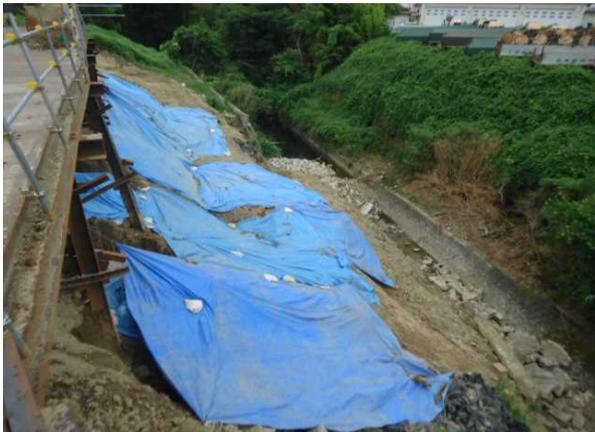
<p>大型土のう設置前状況</p> </div> <div style="display: flex; justify-content: center; gap: 20px;">

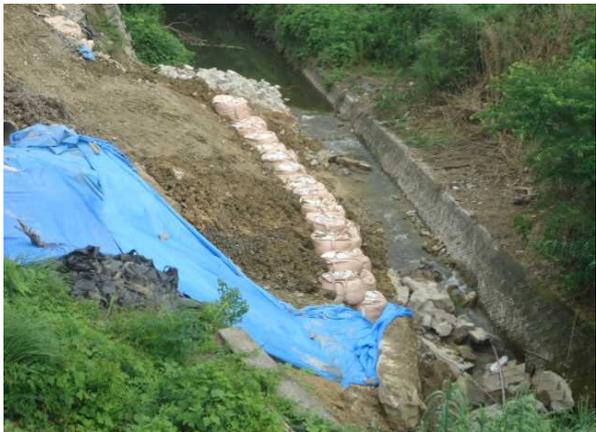
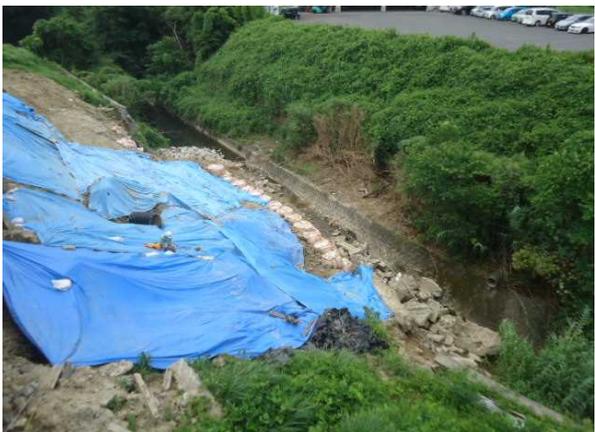
</div> <div style="text-align: center;"> <p>大型土のう設置後状況</p> </div>
<p>結果</p>	<p>出水期の河川流水による法面洗掘は無く、法面の大きな変位は見られなかった。</p>

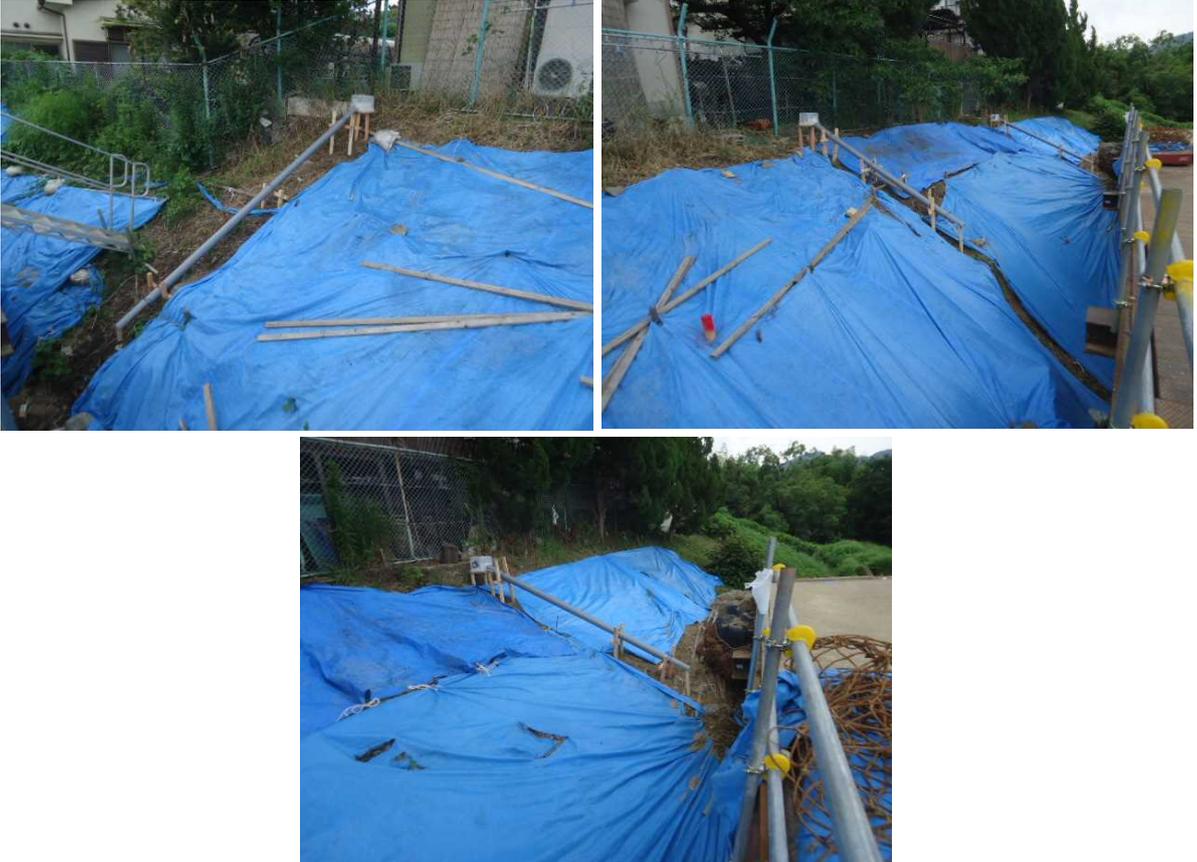
<p>内容</p>	<ul style="list-style-type: none"> ・当該施工区域と隣接民地との境界付近にデジタルの斜面監視システムを設置した。 ・当該システムが1時間2mm以上または1日10mm以上の動きを観測した場合、警報メールが届くようにした。
<p>目的</p>	<ul style="list-style-type: none"> ・近接して民家があるため、法面異常感知の常時観測が必要であった。 ・法面に動きがあった場合、初動対応を迅速に行える体制を整える必要があった。
<p>図面・写真等</p>

<p>結果</p>	<ul style="list-style-type: none"> ・少し強い降雨があった際に数回、1時間2mm以上の動きを感知し、警報メールが届くことがあった。 ・警報メールをした際は遅くとも10分程度以内には現場に到着することができた。

- ・杭橋脚傾き発生後の法面安定を図るための対応は、一定の成果も出ており妥当であったと考える。
- ・今後、当該事業のように、民家に近接して災害が発生した場合など、現場形態等により、発災当初から斜面監視システム等を活用するなど、安全対策を積極的に計画する必要があると考える。

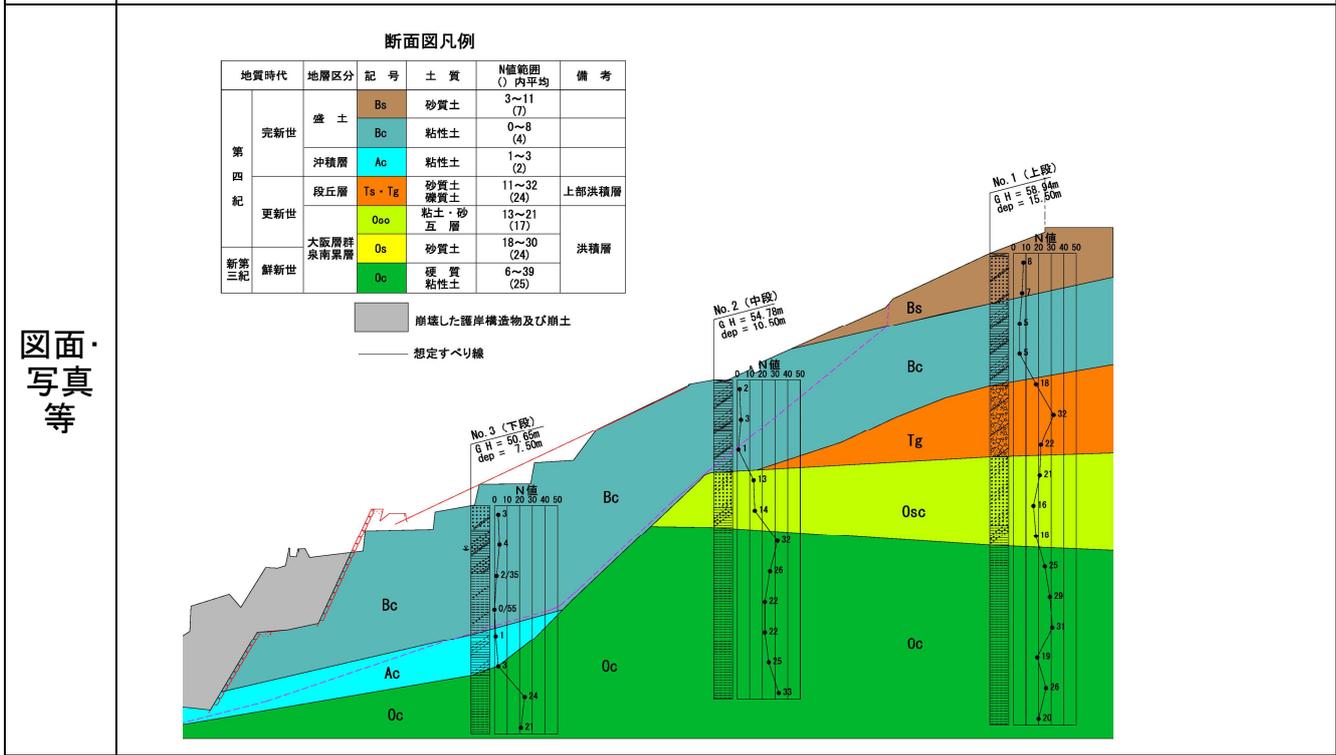
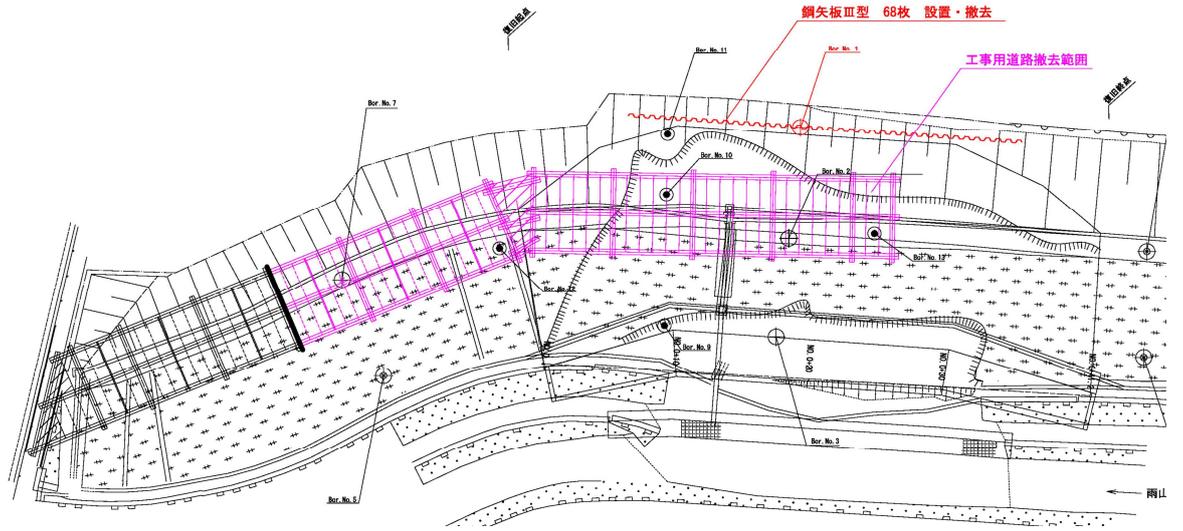
- ・令和2年3月2日隣接民地住民からの連絡で、宅地内地盤及び擁壁に亀裂が発生していることが判明した。
- ・判明時の現場作業は下段ブロック積を進めていた。
- ・判明後、日ごとに亀裂及び地盤沈下が大きくなった。
- ・隣接民地への影響を抑える為に3月16日に緊急工事施工依頼にて土留鋼矢板の打設を依頼し、3月19日～21日に土留鋼矢板(長さ7m、68枚)を打設した。
- ・令和2年3月末に下段ブロック積が完成した後、4月上旬に工所用道路を一部撤去した。
- ・令和2年4月13日頃から土留鋼矢板が徐々に傾く事象が発生した。
- ・打設した土留鋼矢板は存置と計画していたが、大型ブロック積完成後に引き抜いた。

工事用道路端部における歪み発生状況

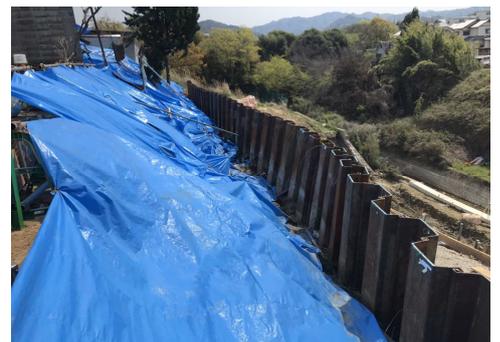
令和2年4月16日

<p>結果</p>	<ul style="list-style-type: none"> ・土留鋼矢板打設直後も打設の影響と思われる隣接民地地盤等の変動はあったが、その後は安定を保っていた。 ・工事用道路の一部撤去及び大型ブロック積施工に伴う掘削を進めたところ、土留鋼矢板前面の法面に動きが発生した。(4月14日写真参照) ・その後徐々に土留鋼矢板の傾きが大きくなった。(4月24日写真参照) ・4月24日の状態以降、土留鋼矢板の傾きは落ち着きつつあったが、完全に動きが止まったのは、大型ブロック積が5段程度積み上がった5月下旬頃であった。
<p>④課題及び改善策</p>	
<ul style="list-style-type: none"> ・P20「IV本復旧工事に係る本復旧工法について」に記載しているとおり、土留は必要ないと判断し、同対応とした。 ・隣接民地地盤の変動時の土留鋼矢板打設については、地盤の変動や擁壁に亀裂が発生し、更に短期間での変動幅が大きくなるなど、緊迫した状況であり対策工法の詳細な安定計算を行うことができなかった。 ・土留鋼矢板が傾いた後、矢板上部の法面の動きが徐々に落ち着いていったことを考慮すると土留鋼矢板打設に一定の効果はあったと考える。 ・今後、現場の形態等により、各指針等以上の対策等を行えるよう専門的知識を有する第三者(個人・法人)などのアドバイザーによる現場支援制度や緊急時等を想定した協力・協定締結等により、短期間でもアドバイスを受けることが可能となる様な仕組みの構築を検討する。 なお、現在、都市整備部内に「設計委託審査会」を設置し、設計段階時に職員間で各種検討・意見交換が図れる体制を構築・運用中である。

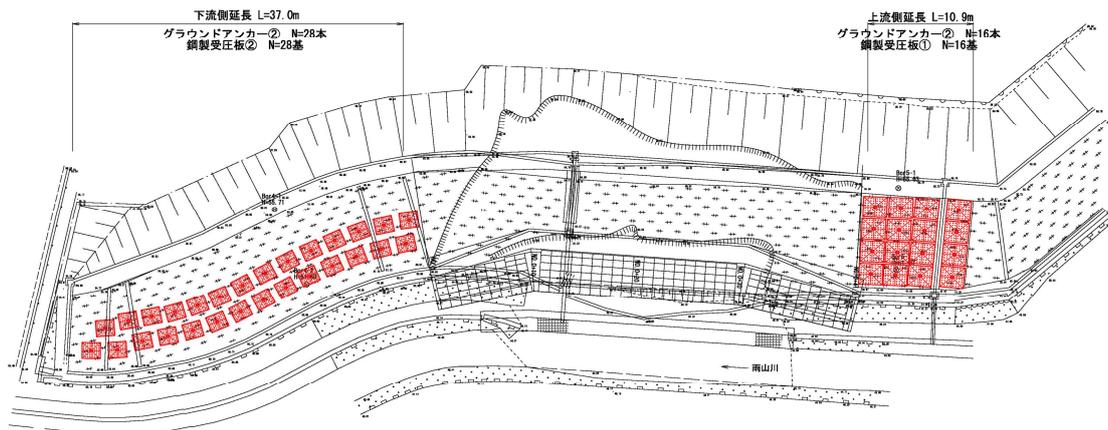
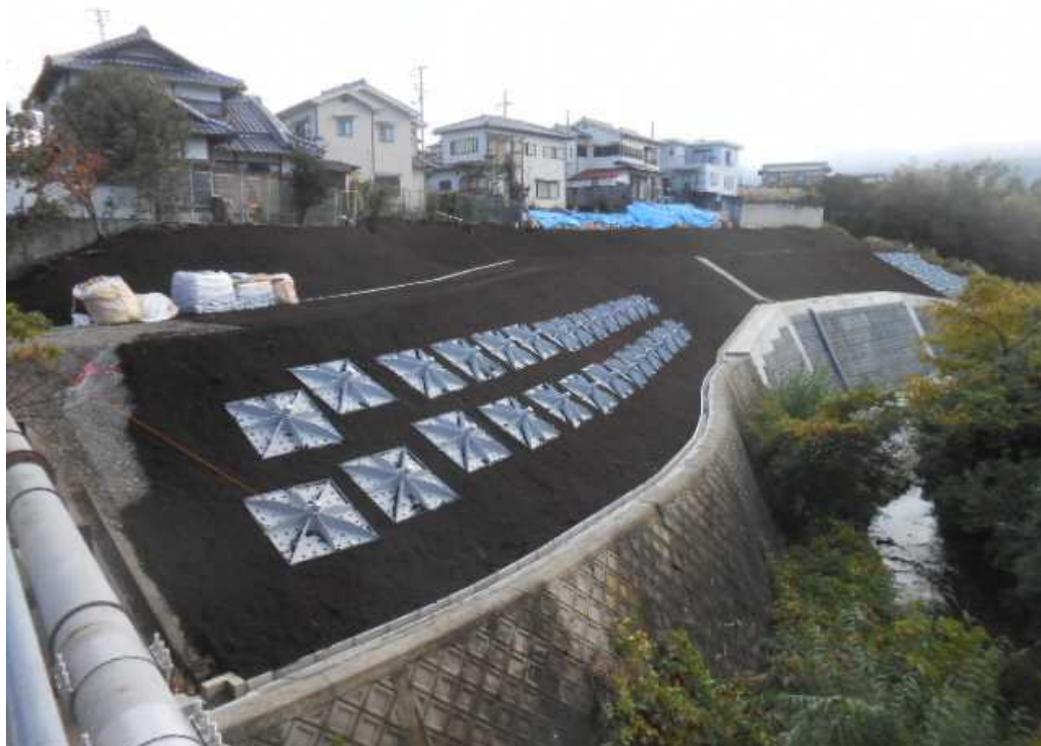
・当該被災範囲の上下流部の法面对策のためにグラウンドアンカーを施工した。

<p>内容</p>	<p>・当該被災範囲の上下流部の法面对策のためにグラウンドアンカーを施工した。</p>	
<p>目的</p>	<p>・ボーリング調査結果から作成した地盤想定横断面図について、法面の安定照査のために円弧すべり計算を行った。 ・円弧すべり計算の結果、上流部法面の安全率は0.819であり、下流部法面の安全率は0.989であった。 ・切土補強土工法設計・施工要領から計画安全率は1.2必要であり、上下流部法面両方が計画安全率を満たしていないことが判明した。 ・施工性、費用面等、総合的観点から比較検討を行う必要がある為、下記2案を比較し、工法を決定した。また、「設計要領第一集 土工 西日本高速道路(株)」において、(地すべり対策工に用いる抑止工は、抑止杭工とグラウンドアンカー工に大別される。)と記載されていることから下記2案での比較とした。</p>	
<p>図面・写真等</p>	<p>案①</p> <p>【グラウンドアンカー工】</p> <ul style="list-style-type: none"> ・施工後も緊張力の測定や再緊張といった維持管理が必要である。 ・アンカーの削孔は足場より行う為、仮設規模が小さくて済む。 ・抑止杭より安価である。 	
<p>案②</p>	<p>【抑止杭工】</p> <ul style="list-style-type: none"> ・施工後は特別な維持管理は必要ない。 ・鋼管杭建て込みの為に栈橋等大規模な仮設が必要である。 ・グラウンドアンカー工の1.6倍程度費用がかかる。 	
<p>結果</p>	<p>・施工後、各グラウンドアンカーは安定している。</p>
