1 普通河川雨山川被災概要

2 復旧工事概要

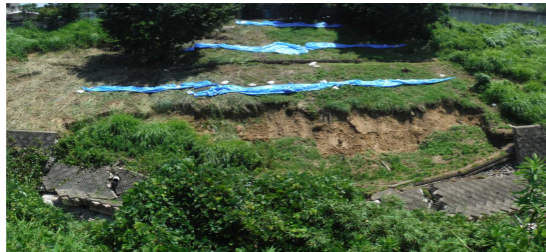
①

被災状況：普通河川雨山川右岸ブロック積護岸が41.2mにわたり崩落(写真①)
 被災時付近降雨量：時間最大降雨量 28.5mm
 7月6日午前9時までの12時間雨量 150.5mm

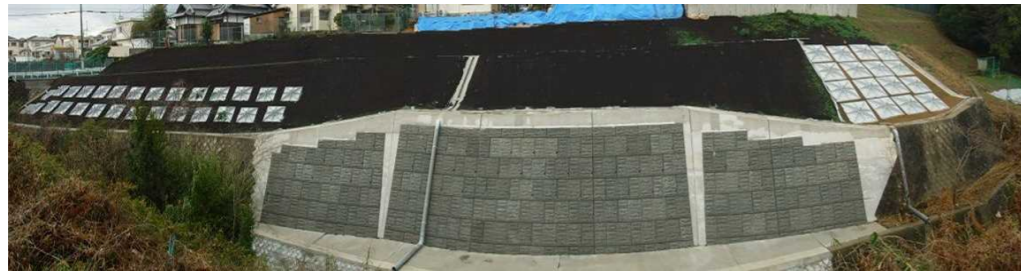
②

【本復旧】
 ・護岸崩落部は大型ブロック積(L=41.2m、H=5.5～7.2m)にて復旧(写真②・④)
 ・被災上下流部の法面対策としてグラウンドアンカー(N=44基)を施工(写真②・④)
 ・施工中に工事用道路の杭橋脚が傾く事象が発生(写真⑤)
 ・施工中に法面上部宅地の地盤及び擁壁が崩落する事象が発生
 ・上記宅地への影響を抑える為に打設した土留鋼矢板が傾く事象が発生
 ・施工期間は平成31年4月上旬～令和3年2月下旬
 ・令和3年11月時点、影響があった隣接宅地構造物の復旧には至っておらず

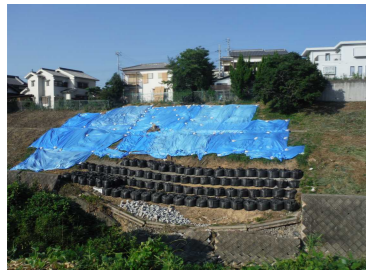
③

【応急復旧】
 ・崩落法面上部の押さえ盛土を目的に、大型土のう(L=24.0m、N=120袋)を設置(写真③)
 ・施工期間は平成30年7月下旬～8月上旬

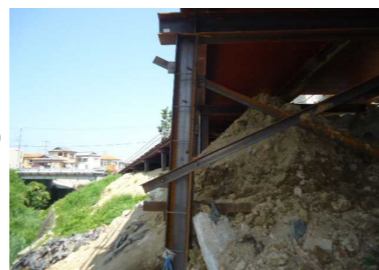
⑤

V	本復旧工事における工事用道路の杭橋脚傾き事象について
提言	<ul style="list-style-type: none"> 杭橋脚が傾いた原因については、想定地層と現地地層の分布が違っていたことで、堅固な地盤への根入れが浅く、浅い部分に荷重がかかったことによる地盤破壊が起こり、滑りが発生したものと考えられる。 施工中における斜面監視システムの管理基準値を定めて、工事中断等の判断材料としても活用すべきである。 不動点を全く別の位置に設置できる計測方法を検討すべきである。
