第5章 スtockマネジメント計画

5.1 施設情報の概要

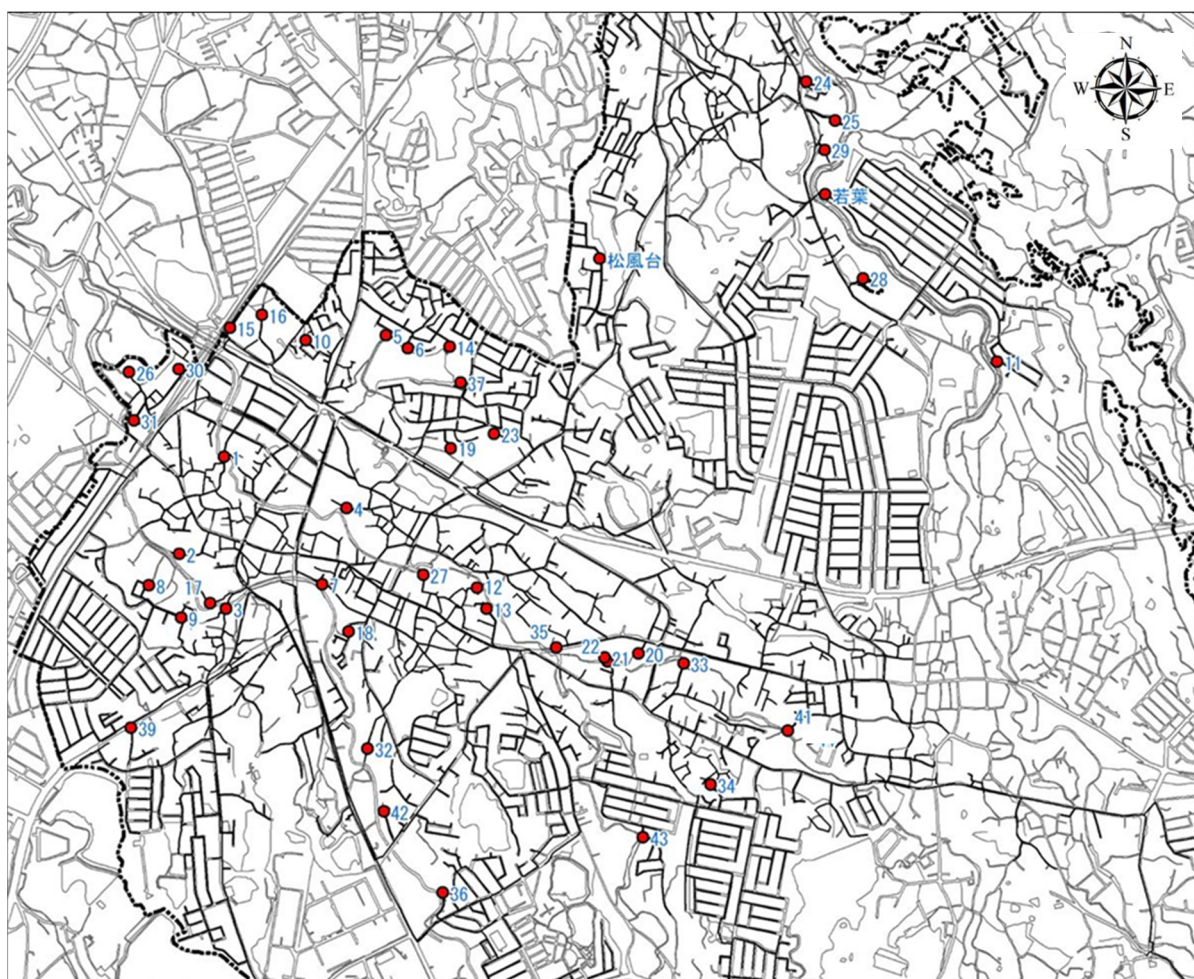
図 5.1.5 マンホールポンプ施設位置図

マンホールポンプ施設は 43 基設置されています。

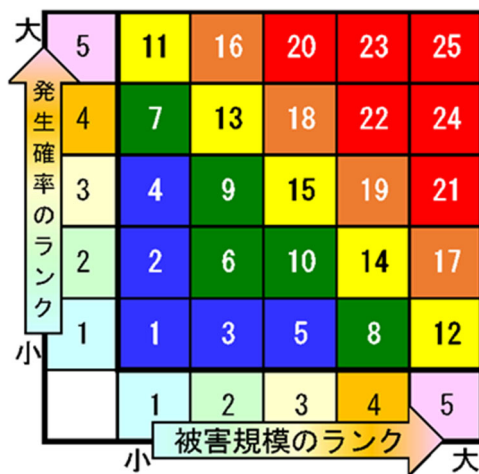
図 5.2.1 リスク評価（リスクマトリクス）

評価方法は、「被害規模（影響度）」と「発生確率（不具合の起こりやすさ）」に基づき、リスクが発生した場合の被害規模と発生確率をそれぞれランク化して評価する方法（リスクマトリクス）とします。

調査はリスク評価点の高い管渠から実施するものとします。特にリスク値が 16 以上 20 未満（リスクマトリクスで橙色）は、幹線でリスクも高いことからTVカメラ調査をおこないます。

リスク値が 11 以上 16 未満（リスクマトリクスで黄色）は、リスク値が中程度であり、施設延長も大きいことから各ブロックで 2 割程度を調査対象として抽出し、管口カメラ調査をおこないます。

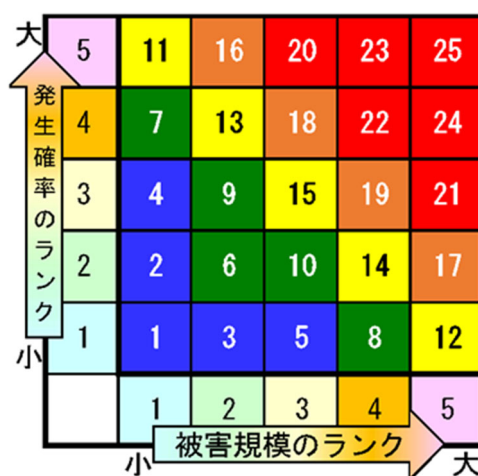
図 5.2.4 リスク評価（リスクマトリクス）

評価にあたっては、「被害規模（影響度）」と「発生確率（不具合の起こりやすさ）」に基づき、リスクが発生した場合の被害規模と発生確率をそれぞれランク化して評価する方法（リスクマトリクス）とします。

リスク評価検討の結果、リスク値 11～25(黄、オレンジ、赤)の該当施設がありませんでした。マンホールポンプ施設はほとんどが枝線にあり、避難所経路、緊急輸送路に設置されていないため被害規模リスクが低くなります。

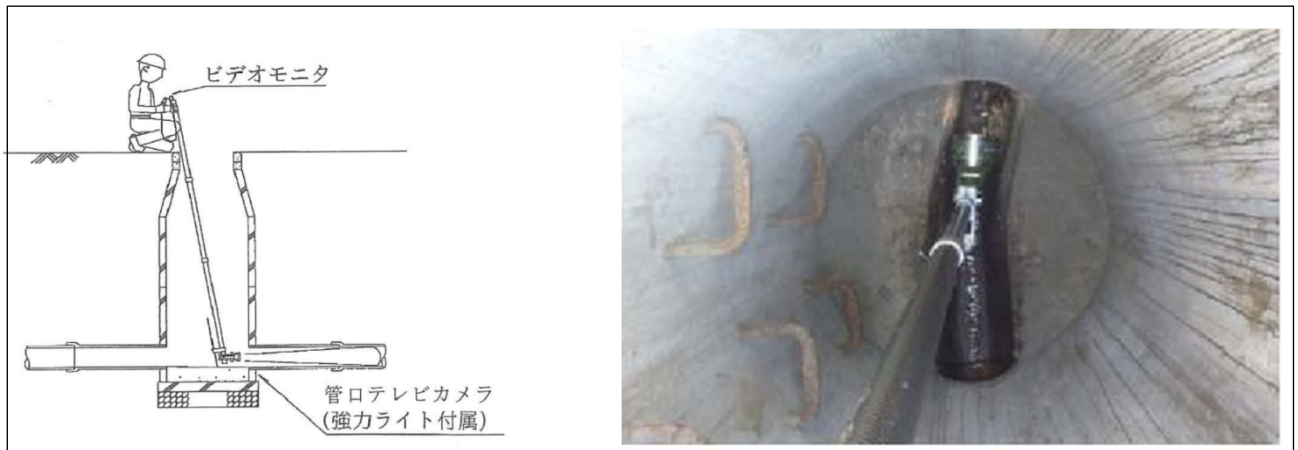
管口カメラ調査

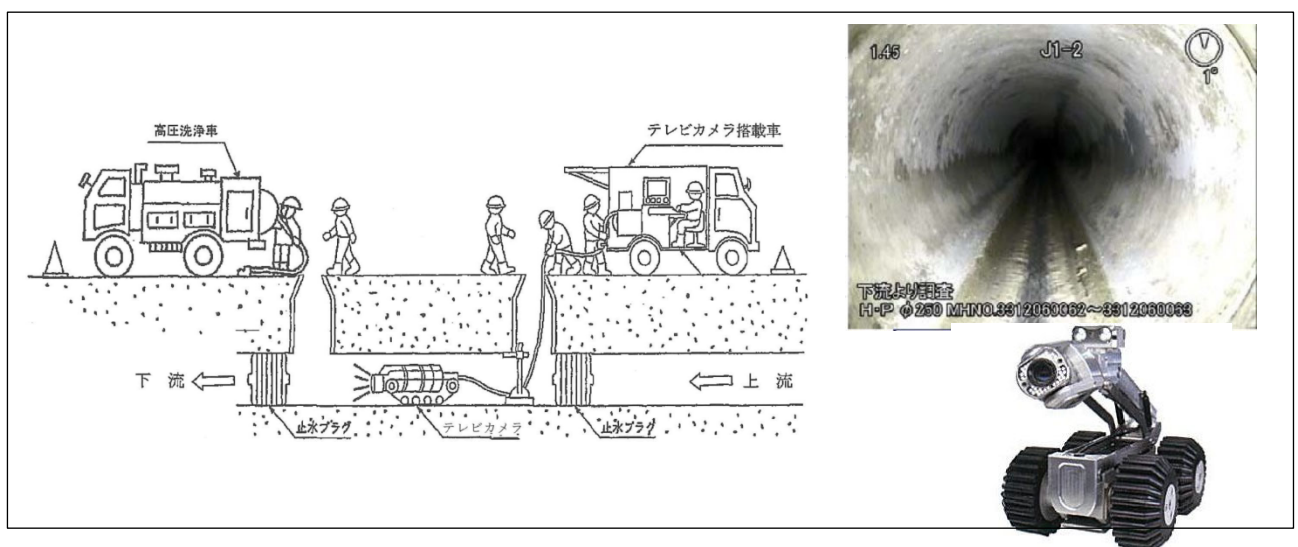
管内テレビカメラ調査
